# Einschätzung von Durchlass-Bauwerken und Gefährdung des Fischotters

Aufnahme Nummer: 1646-014

Aufnahme-Datum: 07.07.2011

Gewässername: k.A.  
Lage: Teschenhagen  
Straße: B 96  
Bundesstraße  
Totfunde: 0

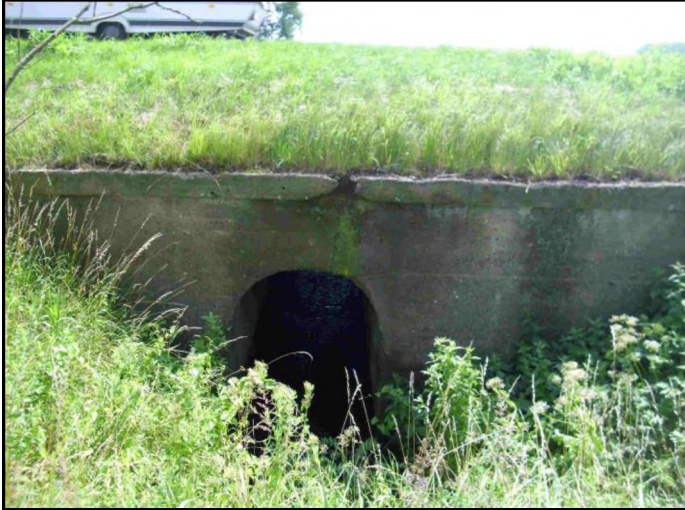
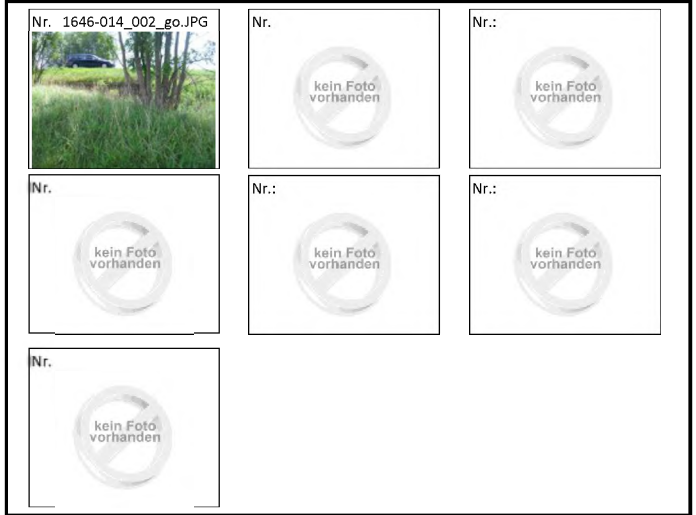
Nr.: 1646-014\_001\_go.JPG

Bedeutung im Habitatverbund: mittel  
Verkehrsdichte: hoch  
Brückenindex: 0,1  
Durchlass-Tauglichkeit: ungeeignet

**Priorität Festlegung: sehr hoch**
