Einschätzung von Durchlass-Bauwerken und Gefährdung des Fischotters

Aufnahme Nummer: 1646-015

Aufnahme-Datum: 07.07.2011

Gewässername: k.A.
Lage: Teschenhagener Katen Bahn
Straße: k.A.
Gleisanlage
Todfunde: 0

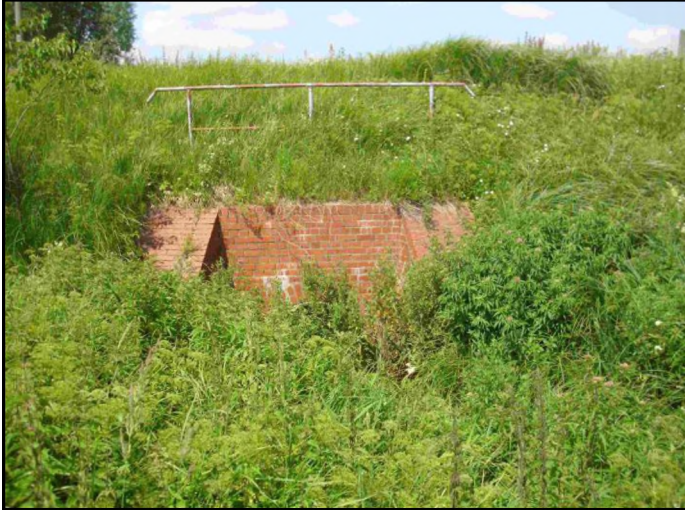
Nr.: 1646-015_001_go.JPG

Störfaktoren: Straßengraben offen mit Gewässer verbunden (in 1 oder mehr Richtungen). Gefahr, dass Otter diese Rinnen hochwandern und dann am Ende auf die Straße laufen. , Ungünstiges 'Länge zu Durchmesser'-Verhältnis

Uferlinie verengt oder wird vom Bauwerk unterbrochen

Bedeutung im Habitatverbund: mittel
Verkehrsdichte: gering
Brückenindex: 0,098
Durchlass-Tauglichkeit: ungeeignet

| Kastendurchlass/Maul beids. Berme | <input checked="" type="checkbox"/> | Verrohrung öffnen | <input type="checkbox"/> |
