Einschätzung von Durchlass-Bauwerken und Gefährdung des Fischotters

Aufnahme Nummer: 1646-017

Aufnahme-Datum: 07.07.2011

Gewässername: k.A.
Lage: südöstl. Teschenhagener Katen
Straße: L 291
Landesstraße
Totfunde: 0

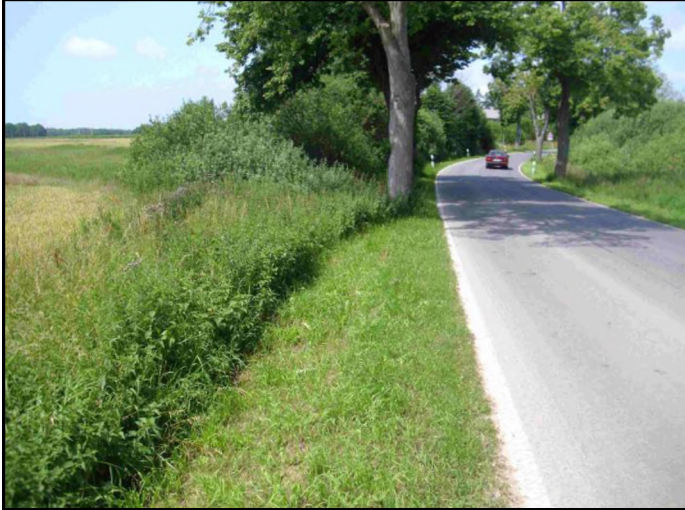
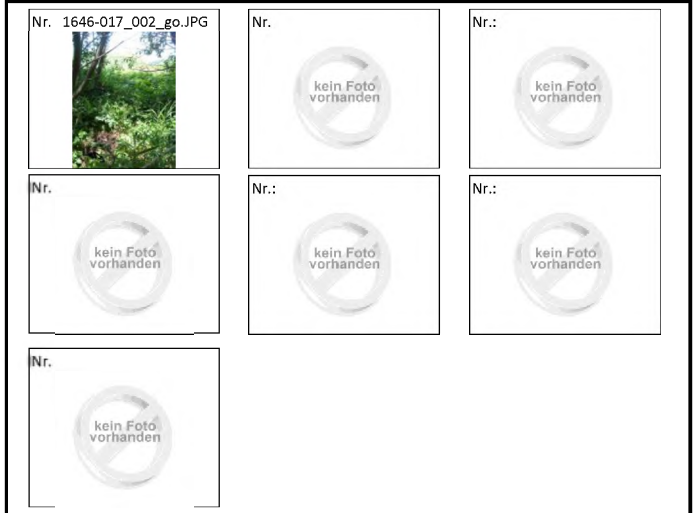
Nr.: 1646-017_001_go.JPG

Störfaktoren: Verrohrt

Bedeutung im Habitatverbund: gering
Verkehrsdichte: mittel
Brückenindex: 0
Durchlass-Tauglichkeit: ungeeignet

Geschwindigkeitsbegrenzung	<input type="checkbox"/>	Bermen an Ufer anbinden	<input type="checkbox"/>
Trockenröhre einbringen	<input checked="" type="checkbox"/>	Wiesenzufahrten verlegen	<input type="checkbox"/>
		Komplexmaßnahmen notwendig	<input type="checkbox"/>
