Einschätzung von Durchlass-Bauwerken und Gefährdung des Fischotters

Aufnahme Nummer: 1646-021

Aufnahme-Datum: 05.07.2011

Gewässername: k.A.
Lage: Krakow(rügen)
Straße: K 15
Kreisstraße
Todfunde: 0

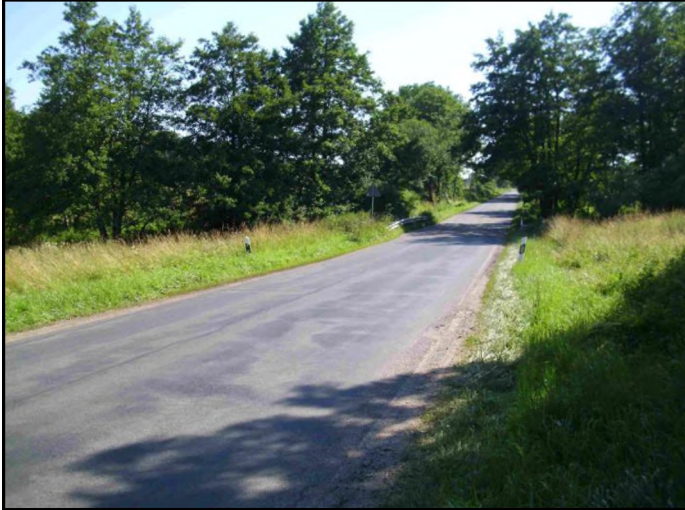
Nr.: 1646-021_001_go.JPG

Störfaktoren: Böschung ungünstig für wandernde Tiere (zum Gewässer steiler und tiefer als Böschung zur Straße), Ungünstiges "Länge zu Durchmesser"-Verhältnis

Turbulenzen oder Turbulenzengefahr nach Regen usw.

Bedeutung im Habitatverbund: mittel
Verkehrsdichte: mittel
Brückenindex: 0,08
Durchlass-Tauglichkeit: ungeeignet

Geschwindigkeitsbegrenzung	<input type="checkbox"/>	Bermen an Ufer anbinden	<input type="checkbox"/>
Trockenröhre einbringen	<input checked="" type="checkbox"/>	Wiesenzufahrten verlegen	<input type="checkbox"/>
		Komplexmaßnahmen notwendig	<input type="checkbox"/>
