Einschätzung von Durchlass-Bauwerken und Gefährdung des Fischotters

Aufnahme Nummer: 1646-023

Aufnahme-Datum: 05.07.2011

Gewässername: k.A.
Lage: Forst Pastitz
Straße: k.A.
Gleisanlage
Todfunde: 0

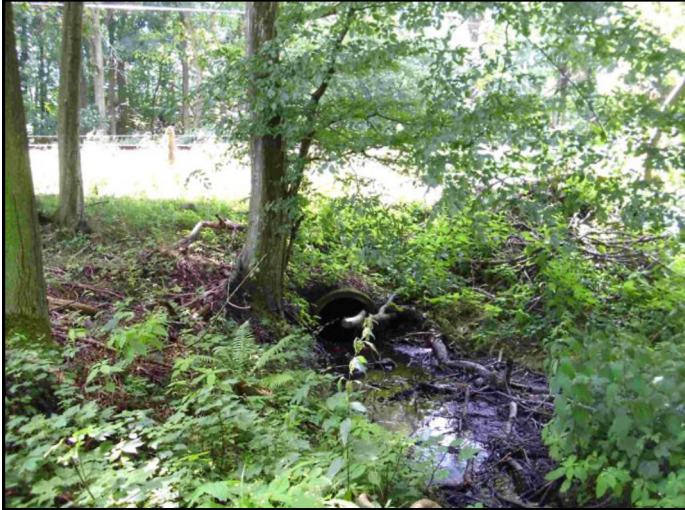
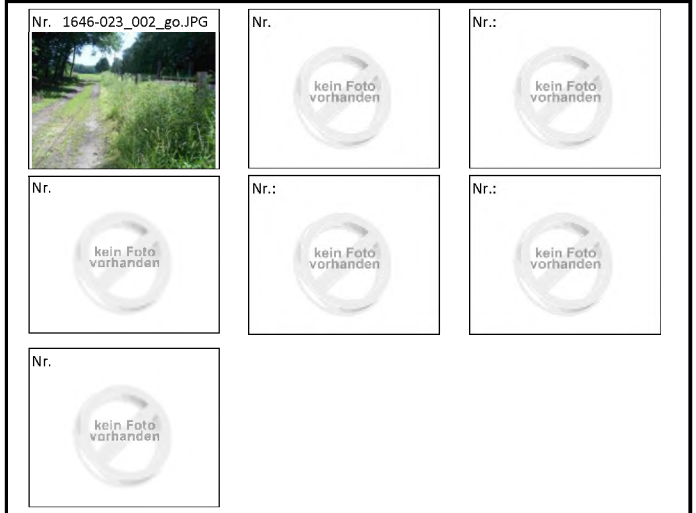
Nr.: 1646-023_001_go.JPG

Störfaktoren: Flutungsgefahr, Ungünstiges 'Länge zu Durchmesser'-Verhältnis

Lichte Breite [m]: 0,6
Lichte Höhe [m]: 0,4
Bermen-Anzahl: keine
Bermenform: keine
Brückenlänge [m]: 27

Bedeutung im Habitatverbund: mittel
Verkehrsdichte: gering
Brückenindex: 0,009
Durchlass-Tauglichkeit: ungeeignet

Geschwindigkeitsbegrenzung	<input type="checkbox"/>	Bermen an Ufer anbinden	<input type="checkbox"/>
Trockenröhre einbringen	<input checked="" type="checkbox"/>	Wiesenzufahrten verlegen	<input type="checkbox"/>
		Komplexmaßnahmen notwendig	<input type="checkbox"/>
