Einschätzung von Durchlass-Bauwerken und Gefährdung des Fischotters

Aufnahme Nummer: 1646-025

Aufnahme-Datum: 05.07.2011

Gewässername: k.A.
Lage: Forst Pastitz
Straße: k.A.
Gleisanlage
Todfunde: 0

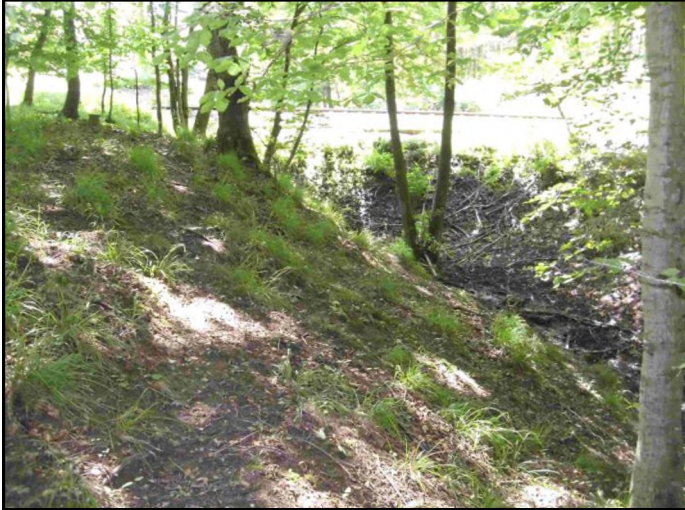
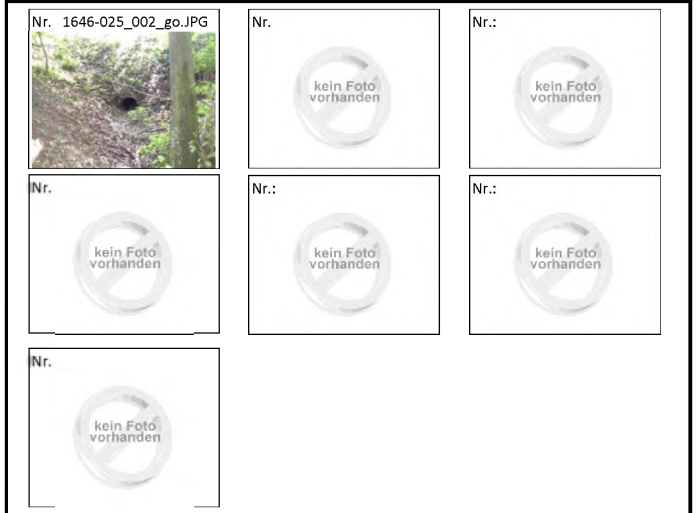
Nr.: 1646-025_001_go.JPG

Störfaktoren: Verrohrt , Ungünstiges 'Länge zu Durchmesser'-Verhältnis , Rohre teilweise versackt

Brückentyp: Rohrdurchlass

Lichte Breite [m]: 0,5
Lichte Höhe [m]: 0,2

Bedeutung im Habitatverbund: mittel
Verkehrsdichte: gering
Brückenindex: 0,006
Durchlass-Tauglichkeit: ungeeignet

Geschwindigkeitsbegrenzung	<input type="checkbox"/>	Bermen an Ufer anbinden	<input type="checkbox"/>
Trockenröhre einbringen	<input checked="" type="checkbox"/>	Wiesenzufahrten verlegen	<input type="checkbox"/>
		Komplexmaßnahmen notwendig	<input type="checkbox"/>
