# Einschätzung von Durchlass-Bauwerken und Gefährdung des Fischotters

Aufnahme Nummer: 1646-026

Aufnahme-Datum: 18.02.2011

Gewässername: k.A.  
Lage: Siggermow  
Straße: L 301  
Landesstraße  
Totfunde: 0

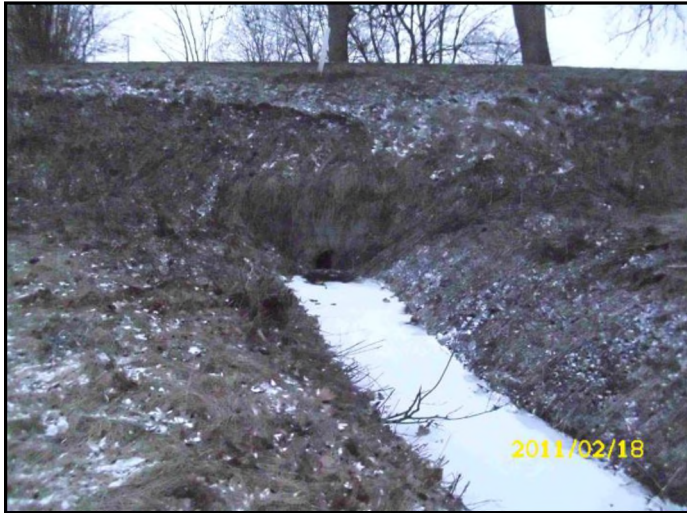
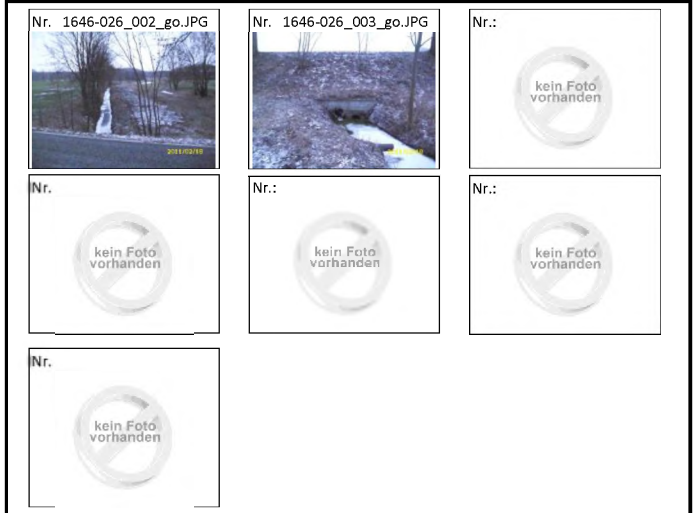
Nr.: 1646-026\_001\_go.JPG

Störfaktoren: Flutungsgefahr, Ungünstiges 'Länge zu Durchmesser'-Verhältnis

Bedeutung im Habitatverbund: mittel  
Verkehrsdichte: mittel  
Brückenindex: 0,012  
Durchlass-Tauglichkeit: ungeeignet

**Priorität Festlegung: sehr hoch**

Geschwindigkeitsbegrenzung	<input type="checkbox"/>	Bermen an Ufer anbinden	<input type="checkbox"/>
Trockenröhre einbringen	<input checked="" type="checkbox"/>	Wiesenzufahrten verlegen	<input type="checkbox"/>
		Komplexmaßnahmen notwendig	<input type="checkbox"/>
