Einschätzung von Durchlass-Bauwerken und Gefährdung des Fischotters

Aufnahme Nummer: 1646-027 Aufnahme-Datum: 18.02.2011

Gewässername: k.A.
Lage: Dolgemost Wolfsberg
Straße: L 301
Landesstraße
Totfunde: 0

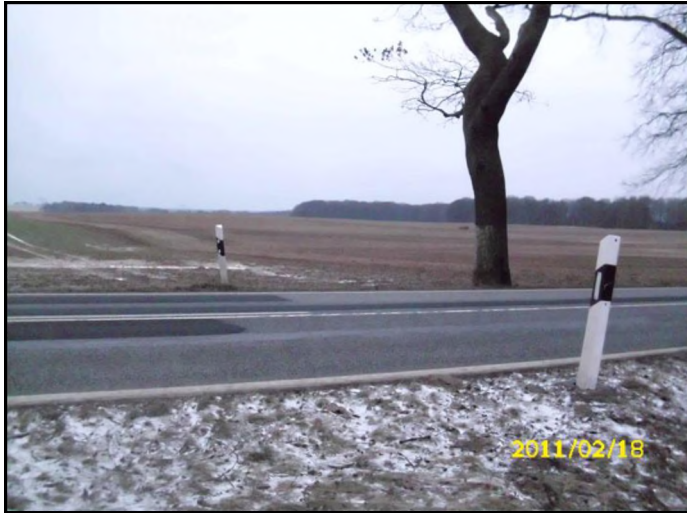
Nr.: 1646-027_001_go.JPG

Störfaktoren: Verrohrt , Alter Durchlass beseitigt/verfüllt und Gewässer verrohrt (Länge wird bei der Brückenlänge vermerkt)

Bedeutung im Habitatverbund: mittel
Verkehrsdichte: mittel
Brückenindex: 0
Durchlass-Tauglichkeit: ungeeignet

Führt nur ins Feld. Querung ist aber wahrscheinlich.

Geschwindigkeitsbegrenzung	<input type="checkbox"/>	Bermen an Ufer anbinden	<input type="checkbox"/>
Trockenröhre einbringen	<input checked="" type="checkbox"/>	Wiesenzufahrten verlegen	<input type="checkbox"/>
		Komplexmaßnahmen notwendig	<input type="checkbox"/>
