Einschätzung von Durchlass-Bauwerken und Gefährdung des Fischotters

Aufnahme Nummer: 1646-028

Aufnahme-Datum: 18.02.2011

Gewässername: Mühlbach
Lage: Dolgemost
Straße: L 301
Landesstraße
Totfunde: 0

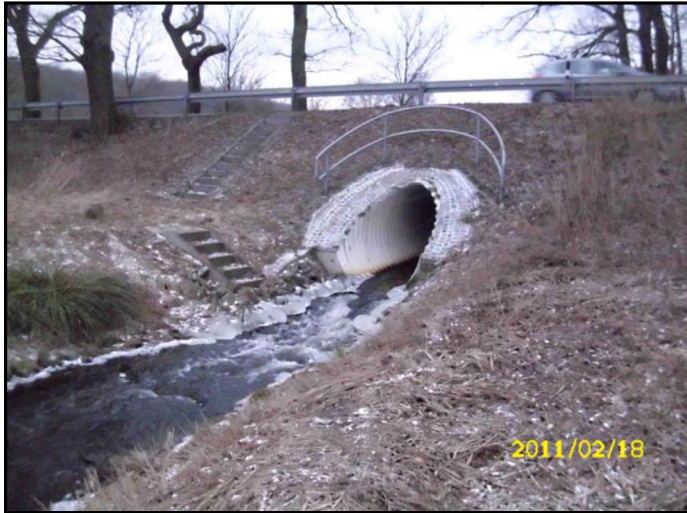
Nr.: 1646-028_001_go.JPG

Bedeutung im Habitatverbund: sehr hoch
Verkehrsdichte: mittel
Brückenindex: 0,229
Durchlass-Tauglichkeit: ungeeignet

Hätte 2005 so in diesem dynamischen WRRL-Gewässer nicht gebaut werden dürfen.
