# Einschätzung von Durchlass-Bauwerken und Gefährdung des Fischotters

Aufnahme Nummer: 1646-029

Aufnahme-Datum: 18.02.2011

Gewässername: k.A.  
Lage: Putbus Nord  
Straße: L 301  
Landesstraße  
Totfunde: 0

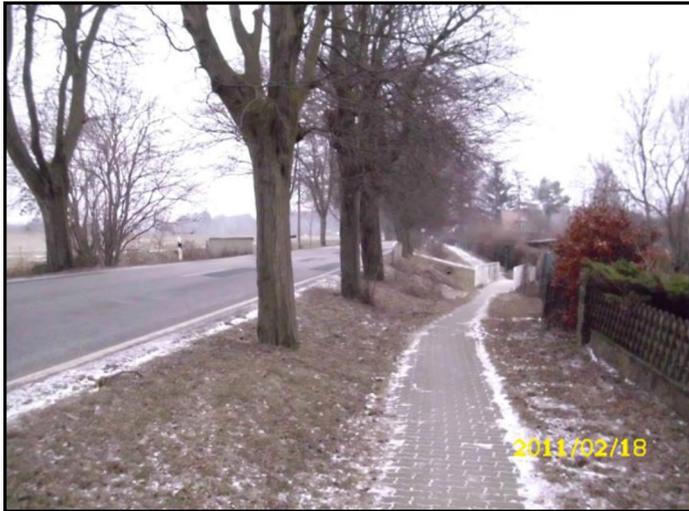
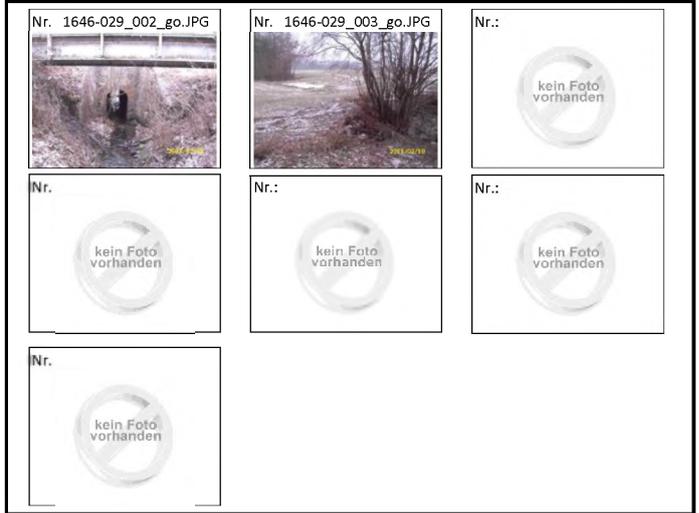
Nr.: 1646-029\_001\_go.JPG

Störfaktoren: Ungünstiges 'Länge zu Durchmesser'-Verhältnis , Wehr/Stau

Bedeutung im Habitatverbund: gering  
Verkehrsdichte: mittel  
Brückenindex: 0,127  
Durchlass-Tauglichkeit: ungeeignet

| Entfernung Rechen | <input type="checkbox"/> | Markierstruktur Laufbohle fest | <input checked="" type="checkbox"/> |
| Kastendurchlass/Maul eins. Berme | <input checked="" type="checkbox"/> | Markierstruktur Podest | <input type="checkbox"/> |
