Einschätzung von Durchlass-Bauwerken und Gefährdung des Fischotters

Aufnahme Nummer: 1646-031

Aufnahme-Datum: 05.07.2011

Gewässername: k.A.
Lage: Forsthaus Ketelshagen
Straße: K 15
Kreisstraße
Todfunde: 0

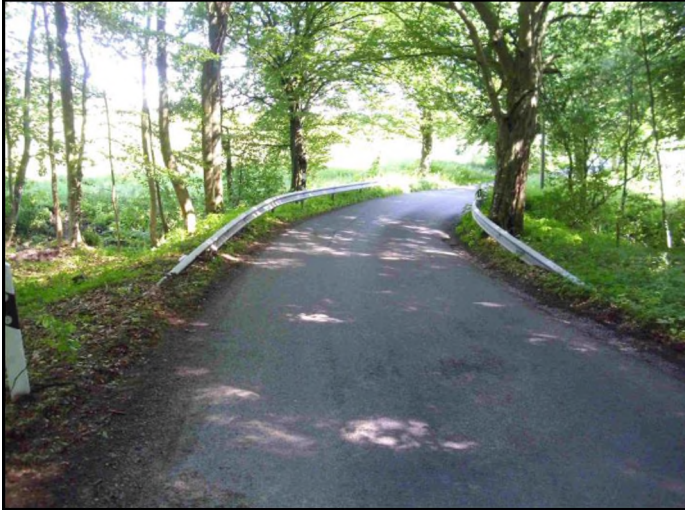
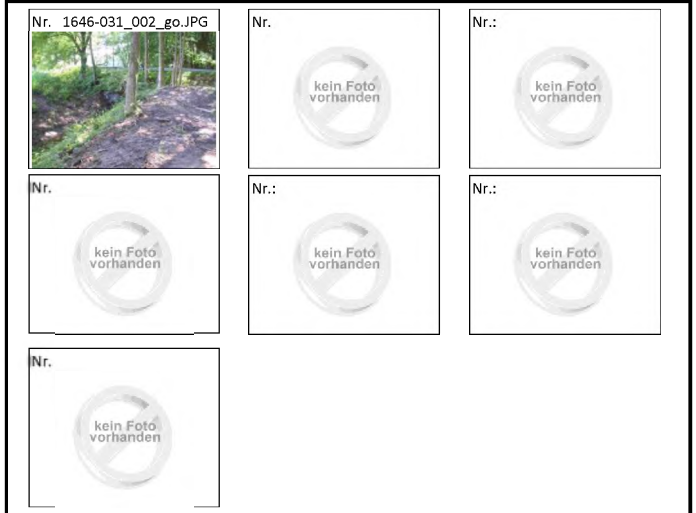
Nr.: 1646-031_001_go.JPG

Störfaktoren: Rechen/Schieber , Verrohrt

Böschung ungünstig für wandernde Tiere (zum Gewässer steiler und tiefer als Böschung zur Straße). , Ungünstiges 'Länge zu Durchmesser'-Verhältnis

Bedeutung im Habitatverbund: mittel
Verkehrsdichte: mittel
Brückenindex: 0
Durchlass-Tauglichkeit: ungeeignet

Ufergehölze (trotz FFH, LSG und WRRL) sehr stark zurückgeschnitten und Bach vertieft. Nachteilig für die Nahrungsbedingungen im Otterlebensraum. Auf der anderen Seite der Straße wird versucht, mit einfachen Holzstauen das Wasser fest zu halten... Wird das WRRL-Gewässer wieder geöffnet, ist der Verbundwert wegen der vielen Kleingewässer "4".

Geschwindigkeitsbegrenzung	<input type="checkbox"/>	Bermen an Ufer anbinden	<input type="checkbox"/>
Trockenröhre einbringen	<input checked="" type="checkbox"/>	Wiesenzufahrten verlegen	<input type="checkbox"/>
		Komplexmaßnahmen notwendig	<input type="checkbox"/>
