# Einschätzung von Durchlass-Bauwerken und Gefährdung des Fischotters

Aufnahme Nummer: 1646-032

Aufnahme-Datum: 05.07.2011

Gewässername: k.A.  
Lage: Güstelitz  
Straße: K 15  
Kreisstraße  
Todfunde: 0

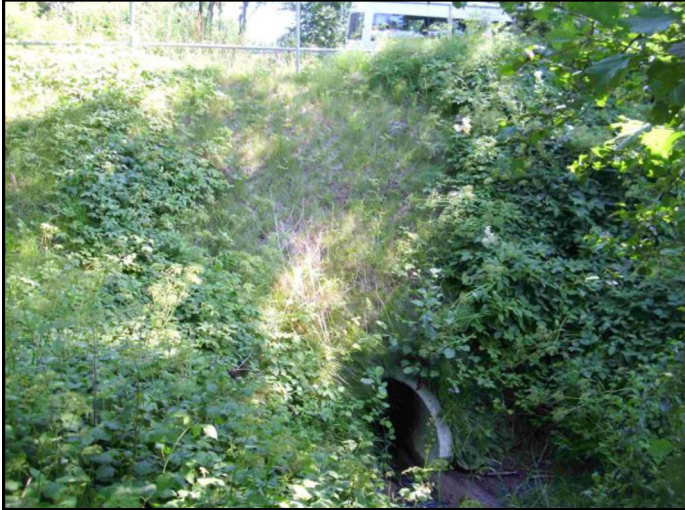
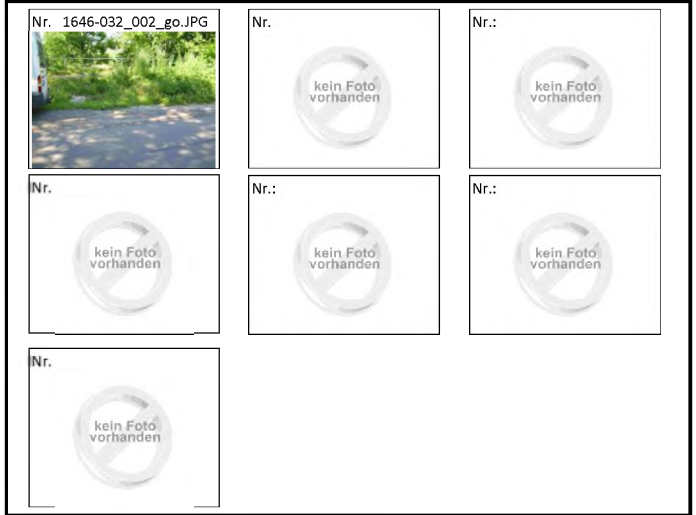
Nr.: 1646-032\_001\_go.JPG

Bedeutung im Habitatverbund: gering  
Verkehrsdichte: mittel  
Brückenindex: 0  
Durchlass-Tauglichkeit: ungeeignet

Geschwindigkeitsbegrenzung	<input type="checkbox"/>	Bermen an Ufer anbinden	<input type="checkbox"/>
Trockenröhre einbringen	<input checked="" type="checkbox"/>	Wiesenzufahrten verlegen	<input type="checkbox"/>
		Komplexmaßnahmen notwendig	<input type="checkbox"/>
