Einschätzung von Durchlass-Bauwerken und Gefährdung des Fischotters

Aufnahme Nummer: 1646-033

Aufnahme-Datum: 05.07.2011

Gewässername: k.A.
Lage: Strachtitz
Straße: L 29
Landesstraße
Totfunde: 0

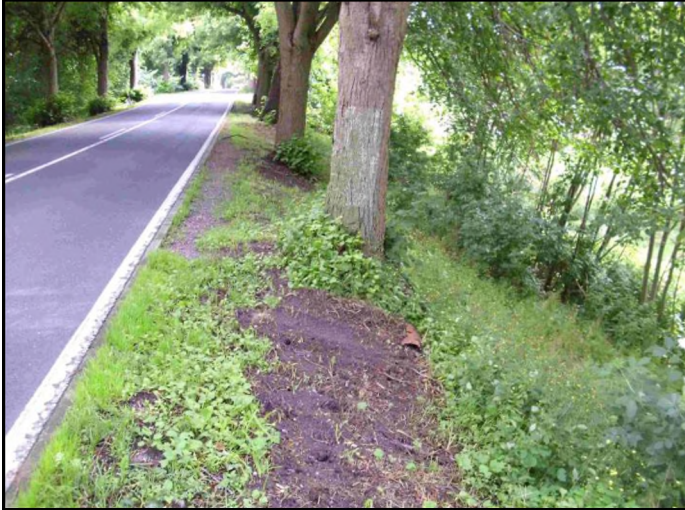
Nr.: 1646-033_001_go.JPG

Störfaktoren: Flutungsgefahr, Böschung ungünstig für wandernde Tiere (zum Gewässer steiler und tiefer als Böschung zur Straße).

Ungünstiges 'Länge zu Durchmesser'-Verhältnis, Knick im Gewässerverlauf. Gefahr, dass Otter den kürzesten Weg wählen

Bedeutung im Habitatverbund: gering
Verkehrsdichte: hoch
Brückenindex: 0,007
Durchlass-Tauglichkeit: ungeeignet

Geschwindigkeitsbegrenzung	<input type="checkbox"/>	Bermen an Ufer anbinden	<input type="checkbox"/>
Trockenröhre einbringen	<input checked="" type="checkbox"/>	Wiesenzufahrten verlegen	<input type="checkbox"/>
		Komplexmaßnahmen notwendig	<input type="checkbox"/>
