Einschätzung von Durchlass-Bauwerken und Gefährdung des Fischotters

Aufnahme Nummer: 1646-034

Aufnahme-Datum: 05.07.2011

Gewässername: k.A.
Lage: Garz
Straße: L 30
Landesstraße
Totfunde: 0

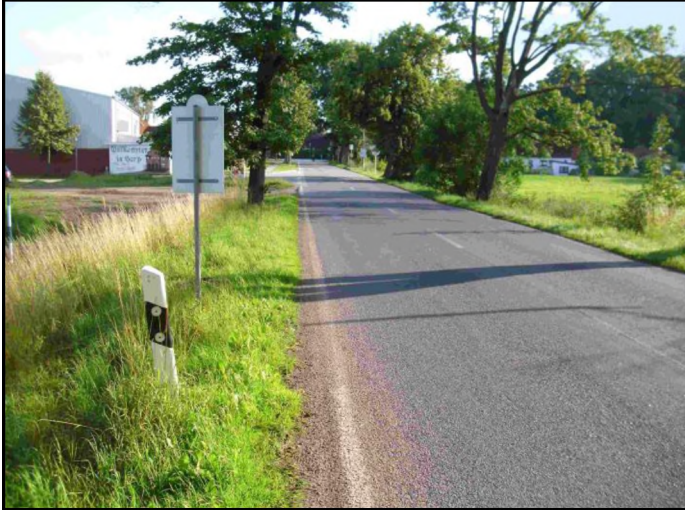
Nr.: 1646-034_001_go.JPG

Störfaktoren: Durchlass vollständig geflutet , Verrohrt

Bedeutung im Habitatverbund: gering
Verkehrsdichte: mittel
Brückenindex: 0
Durchlass-Tauglichkeit: ungeeignet

Geschwindigkeitsbegrenzung	<input type="checkbox"/>	Bermen an Ufer anbinden	<input type="checkbox"/>
Trockenröhre einbringen	<input checked="" type="checkbox"/>	Wiesenzufahrten verlegen	<input type="checkbox"/>
		Komplexmaßnahmen notwendig	<input type="checkbox"/>
