Einschätzung von Durchlass-Bauwerken und Gefährdung des Fischotters

Aufnahme Nummer: 1646-037

Aufnahme-Datum: 05.07.2011

Gewässername: k.A.
Lage: südl. Neu Lanschvitz
Straße: k.A.
sonstige Straße
Todfunde: 1

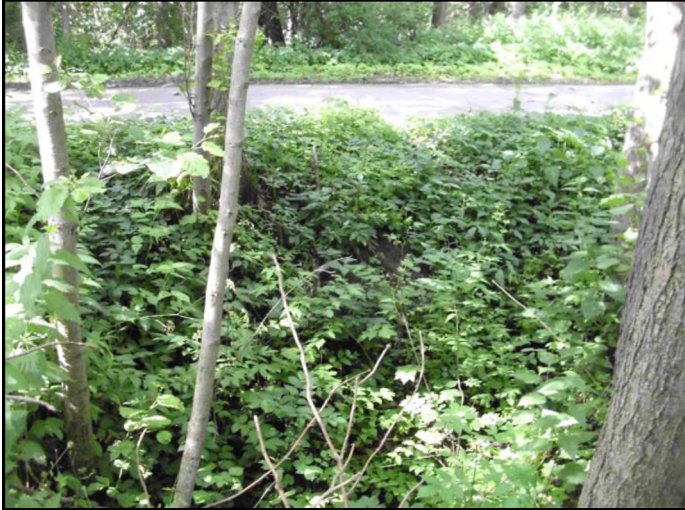
Nr.: 1646-037_001_go.JPG

Störfaktoren: Durchlass vollständig geflutet , Leitlinien fehlen in eine Richtung

Straßengraben offen mit Gewässer verbunden (in 1 oder mehr Richtungen). Gefahr, dass Otter diese Rinnen hochwandern und dann am Ende auf die Straße laufen.

Gefahr besteht, dass Otter, die aus östlicher Richtung kommen, den Wechsel (Graben) nicht finden.

Geschwindigkeitsbegrenzung	<input type="checkbox"/>	Bermen an Ufer anbinden	<input type="checkbox"/>
Trockenröhre einbringen	<input checked="" type="checkbox"/>	Wiesenzufahrten verlegen	<input type="checkbox"/>
		Komplexmaßnahmen notwendig	<input type="checkbox"/>
