Einschätzung von Durchlass-Bauwerken und Gefährdung des Fischotters

Aufnahme Nummer: 1646-040

Aufnahme-Datum: 05.07.2011

Gewässername: k.A.
Lage: Forst Pastitz
Straße: k.A.
Gleisanlage
Todfunde: 0

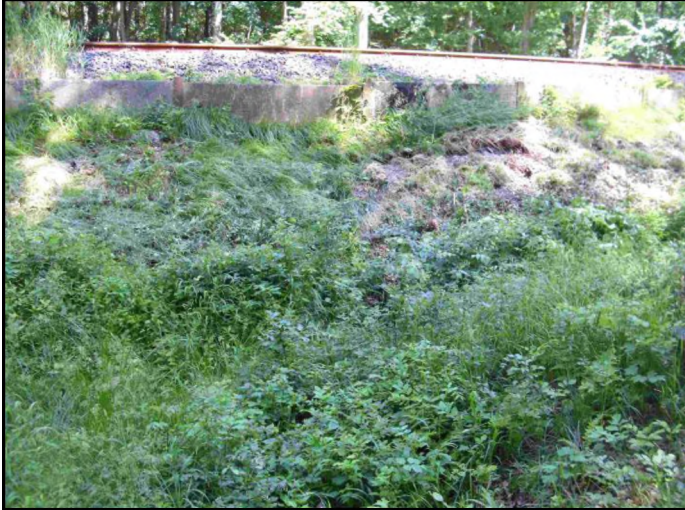
Nr.: 1646-040_001_go.JPG

Störfaktoren: Flutungsgefahr, Straßengraben offen mit Gewässer verbunden (in 1 oder mehr Richtungen). Gefahr, dass Otter diese Rinnen hochwandern und dann am Ende auf die Straße laufen.

Ungünstiges 'Länge zu Durchmesser'-Verhältnis

Bedeutung im Habitatverbund: mittel
Verkehrsdichte: gering
Brückenindex: 0,007
Durchlass-Tauglichkeit: ungeeignet

Geschwindigkeitsbegrenzung	<input type="checkbox"/>	Bermen an Ufer anbinden	<input type="checkbox"/>
Trockenröhre einbringen	<input checked="" type="checkbox"/>	Wiesenzufahrten verlegen	<input type="checkbox"/>
		Komplexmaßnahmen notwendig	<input type="checkbox"/>
