# Einschätzung von Durchlass-Bauwerken und Gefährdung des Fischotters

Aufnahme Nummer: 1646-041 Aufnahme-Datum: 05.07.2011

Gewässername: k.A.  
Lage: weiter nordwestl. Rosengarten  
Straße: k.A.  
sonstige Straße  
Todfunde: 0

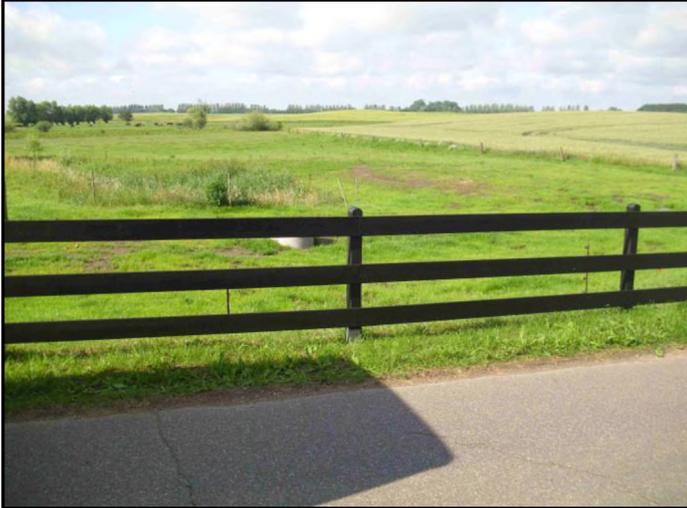
Nr.: 1646-041\_001\_go.JPG

Störfaktoren: Durchlass vollständig geflutet , Verrohrt

Zufahrt Wiese/Feld, der Otter aus dem Wasser und damit auf die Böschung und dichter an die Straße führt.

Durchlass vollständig geflutet?

Brückentyp: Rohrdurchlass Durchlaß Durchmesser: k.A.

Bedeutung im Habitatverbund: mittel  
Verkehrsdichte: mittel  
Brückenindex: 0  
Durchlass-Tauglichkeit: ungeeignet

**Priorität Festlegung: hoch**

Geschwindigkeitsbegrenzung	<input type="checkbox"/>	Bermen an Ufer anbinden	<input type="checkbox"/>
Trockenröhre einbringen	<input checked="" type="checkbox"/>	Wiesenzufahrten verlegen	<input type="checkbox"/>
		Komplexmaßnahmen notwendig	<input type="checkbox"/>
