Einschätzung von Durchlass-Bauwerken und Gefährdung des Fischotters

Aufnahme Nummer: 1646-043

Aufnahme-Datum: 05.07.2011

Gewässername: k.A.
Lage: westl. L301 Bahnübergang Pastitz
Straße: L 301
Landesstraße
Totfunde: 0

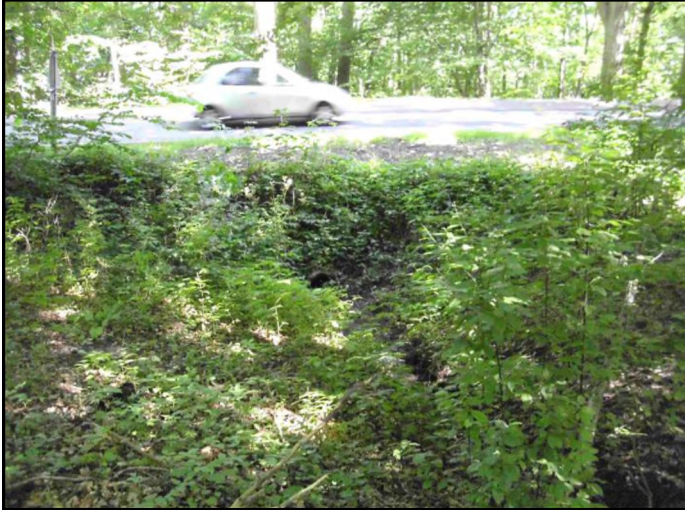
Nr.: 1646-043_001_go.JPG

Störfaktoren: Durchlass zu klein

Straßengraben offen mit Gewässer verbunden (in 1 oder mehr Richtungen). Gefahr, dass Otter diese Rinnen hochwandern und dann am Ende auf die Straße laufen.

Brückentyp: Rohrdurchlass
Durchlaß Durchmesser: k.A.

Bedeutung im Habitatverbund: gering
Verkehrsdichte: hoch
Brückenindex: 0
Durchlass-Tauglichkeit: ungeeignet

Geschwindigkeitsbegrenzung	<input type="checkbox"/>	Bermen an Ufer anbinden	<input type="checkbox"/>
Trockenröhre einbringen	<input checked="" type="checkbox"/>	Wiesenzufahrten verlegen	<input type="checkbox"/>
		Komplexmaßnahmen notwendig	<input type="checkbox"/>
