Einschätzung von Durchlass-Bauwerken und Gefährdung des Fischotters

Aufnahme Nummer: 1646-044

Aufnahme-Datum: 05.07.2011

Gewässername: k.A.
Lage: nordwestl. Rosengarten
Straße: k.A.
sonstige Straße
Todfunde: 0

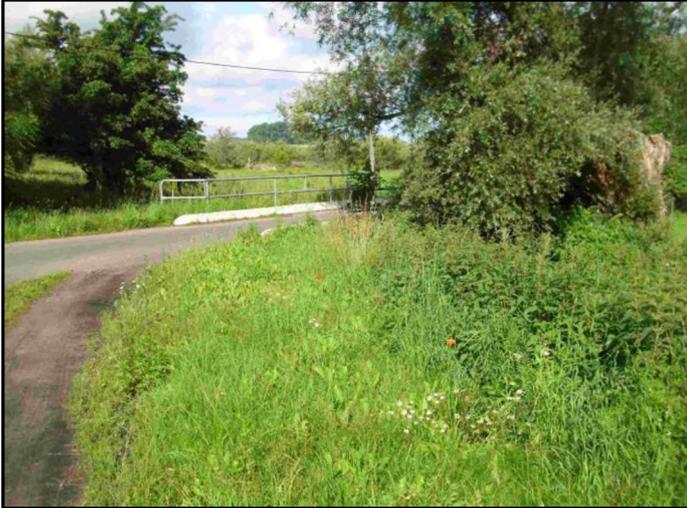
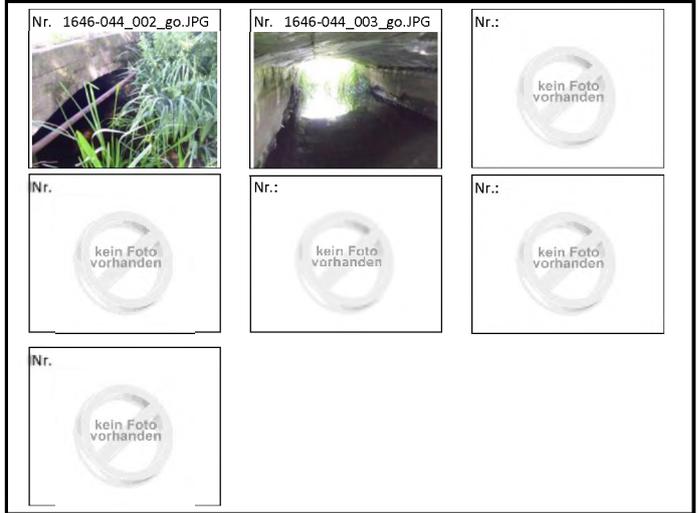
Nr.: 1646-044_001_go.JPG

Störfaktoren: Flutungsgefahr, Böschung ungünstig für wandernde Tiere (zum Gewässer steiler und tiefer als Böschung zur Straße).

Ungünstiges 'Länge zu Durchmesser'-Verhältnis

Bedeutung im Habitatverbund: mittel
Verkehrsdichte: mittel
Brückenindex: 0,444
Durchlass-Tauglichkeit: ungeeignet
