# Einschätzung von Durchlass-Bauwerken und Gefährdung des Fischotters

Aufnahme Nummer: 1646-048

Aufnahme-Datum: 05.07.2011

Gewässername: k.A.  
Lage: Forst Pastitz  
Straße: k.A.  
Gleisanlage  
Todfunde: 0

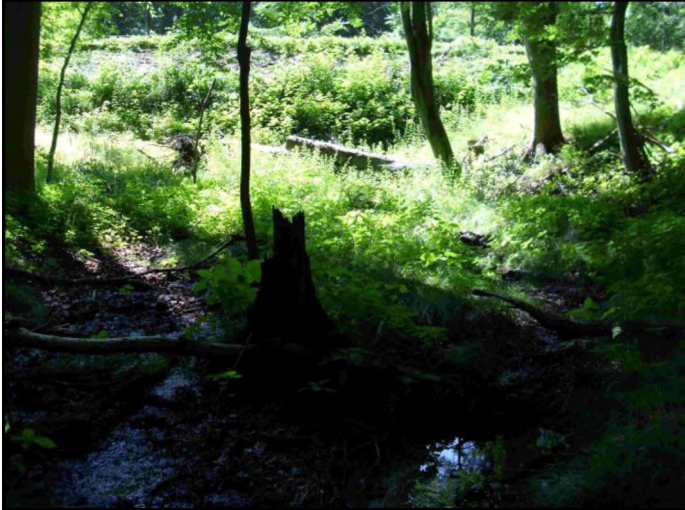
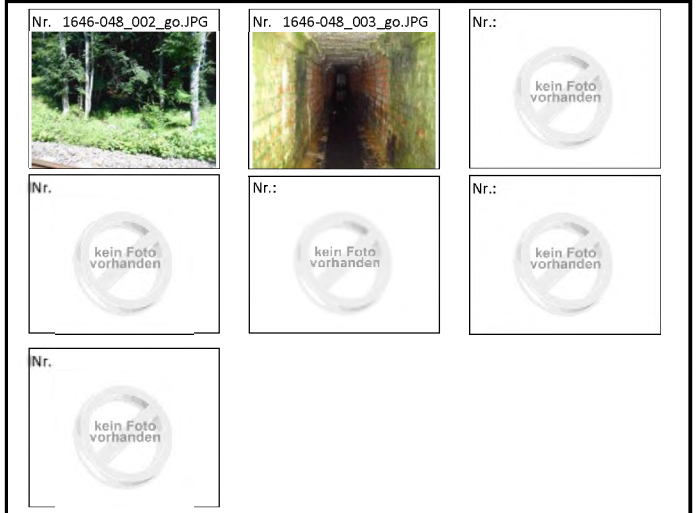
Nr.: 1646-048\_001\_go.JPG

Störfaktoren: Flutungsgefahr, Ungünstiges 'Länge zu Durchmesser'-Verhältnis

Bedeutung im Habitatverbund: gering  
Verkehrsdichte: gering  
Brückenindex: 0,047  
Durchlass-Tauglichkeit: ungeeignet

| Kastendurchlass/Maul beids. Berme | <input checked="" type="checkbox"/> | Verrohrung öffnen | <input type="checkbox"/> |
| Trockenröhre einbringen | <input checked="" type="checkbox"/> | Wiesenzufahrten verlegen | <input type="checkbox"/> |
