Einschätzung von Durchlass-Bauwerken und Gefährdung des Fischotters

Aufnahme Nummer: 1647-005 Aufnahme-Datum: 18.02.2011

Gewässername: k.A.
Lage: Posewald
Straße: K 16
Kreisstraße
Todfunde: 0

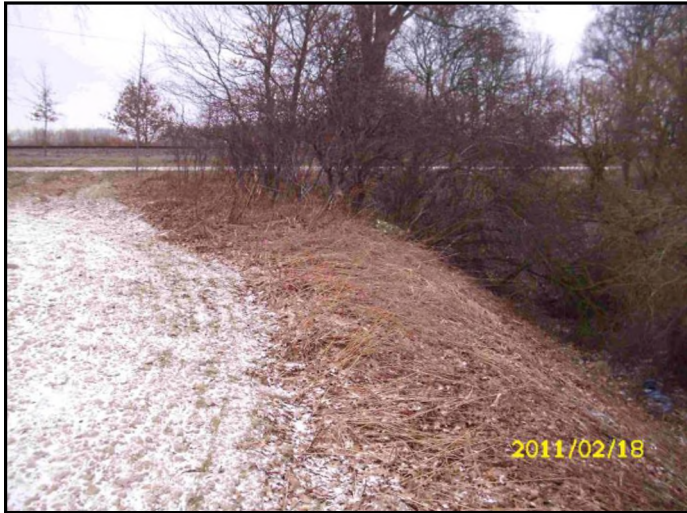
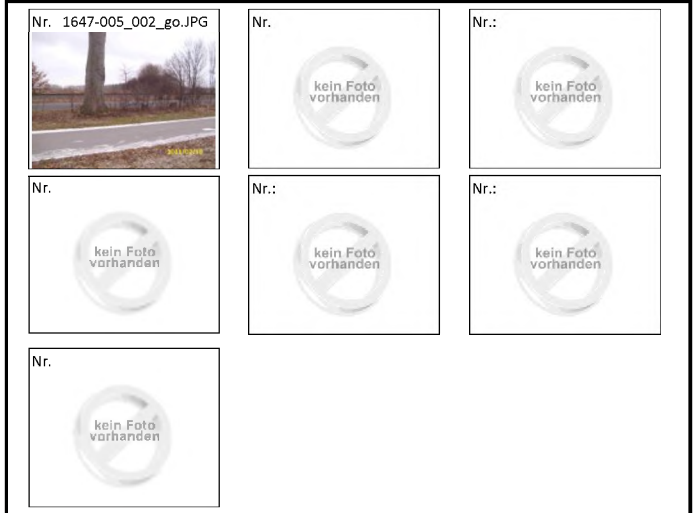
Nr.: 1647-005_001_go.JPG

Störfaktoren: Verrohrt, Böschung ungünstig für wandernde Tiere (zum Gewässer steiler und tiefer als Böschung zur Straße).

Bedeutung im Habitatverbund: sehr hoch
Verkehrsdichte: mittel
Brückenindex: 0
Durchlass-Tauglichkeit: ungeeignet
