# Einschätzung von Durchlass-Bauwerken und Gefährdung des Fischotters

Aufnahme Nummer: 1647-006

Aufnahme-Datum: 18.02.2011

Gewässername: k.A.  
Lage: Vilmnitz  
Straße: L 29  
Landesstraße  
Totfunde: 0

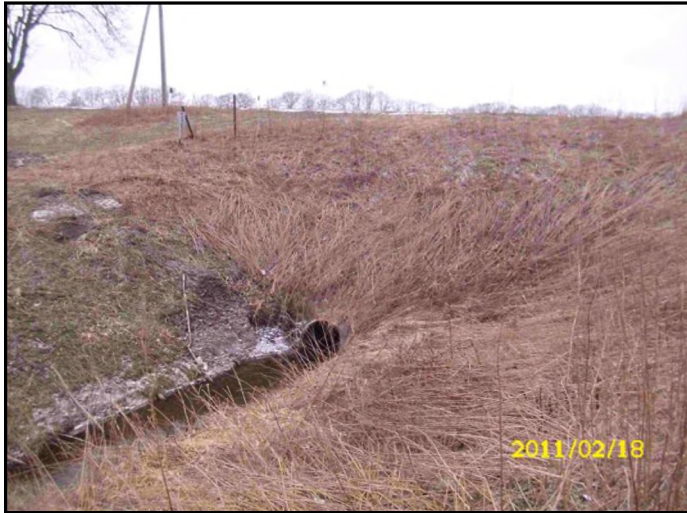
Nr.: 1647-006\_001\_go.JPG

Störfaktoren: Verrohrt, Böschung ungünstig für wandernde Tiere (zum Gewässer steiler und tiefer als Böschung zur Straße).

Geschwindigkeitsbegrenzung	<input type="checkbox"/>	Bermen an Ufer anbinden	<input type="checkbox"/>
Trockenröhre einbringen	<input checked="" type="checkbox"/>	Wiesenzufahrten verlegen	<input type="checkbox"/>
		Komplexmaßnahmen notwendig	<input type="checkbox"/>
