Einschätzung von Durchlass-Bauwerken und Gefährdung des Fischotters

Aufnahme Nummer: 1647-007

Aufnahme-Datum: 18.02.2011

Gewässername: k.A.
Lage: Nadelitz
Straße: L 29
Landesstraße
Todfunde: 0

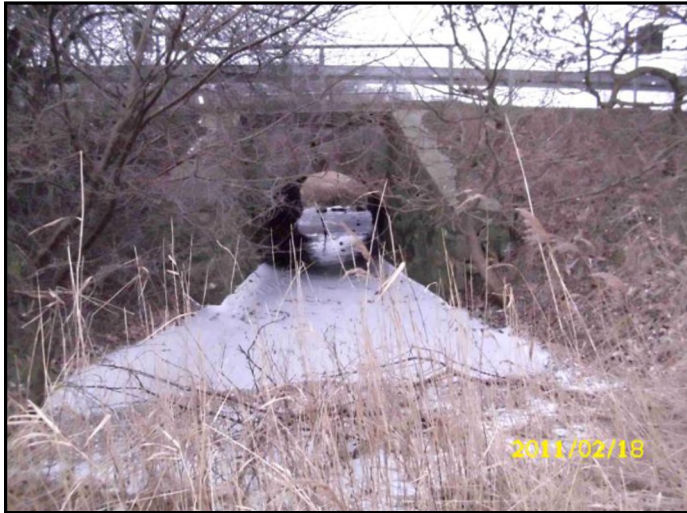
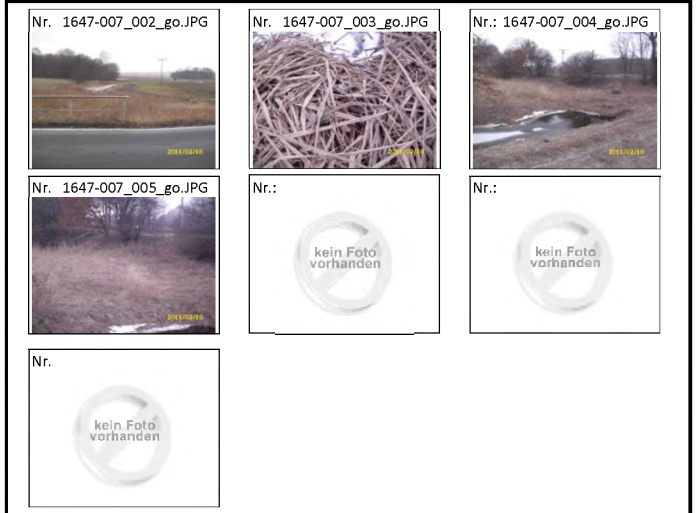
Nr.: 1647-007_001_go.JPG

Störfaktoren: Verrohrt , klare Leilinie fehlt "Irrläufergefahr"

Bedeutung im Habitatverbund: sehr hoch
Verkehrsdichte: mittel
Brückenindex: 0
Durchlass-Tauglichkeit: bedingt geeignet

Trennung Wehr Durchlass	<input type="checkbox"/>	keine notwendig	<input type="checkbox"/>
Installation oberhalb Wehr	<input type="checkbox"/>	Markierstruktur Steinsch	<input type="checkbox"/>
Installation unterhalb Wehr	<input type="checkbox"/>	Markierstruktur Ufersubstrat	<input type="checkbox"/>
Entfernung Rechen	<input type="checkbox"/>	Markierstruktur Laufbohle fest	<input type="checkbox"/>
Entfernung sonstige Hindernisse	<input type="checkbox"/>	Markierstruktur Laufbohle schwimmend	<input type="checkbox"/>
Kastendurchlass/Maul eins. Berme	<input type="checkbox"/>	Markierstruktur Podest	<input type="checkbox"/>
Kastendurchlass/Maul beids. Berme	<input checked="" type="checkbox"/>	Verrohrung öffnen	<input type="checkbox"/>
Markierstruktur einseitig	<input type="checkbox"/>	Leit-/Schutzzäune notwendig	<input checked="" type="checkbox"/>
Markierstruktur beidseitig	<input type="checkbox"/>	Leitstrukturen/ -senken einrichten	<input checked="" type="checkbox"/>
