Einschätzung von Durchlass-Bauwerken und Gefährdung des Fischotters

Aufnahme Nummer: 1647-008

Aufnahme-Datum: 18.02.2011

Gewässername: k.A.
Lage: Pantow
Straße: B 196
Bundesstraße
Totfunde: 0

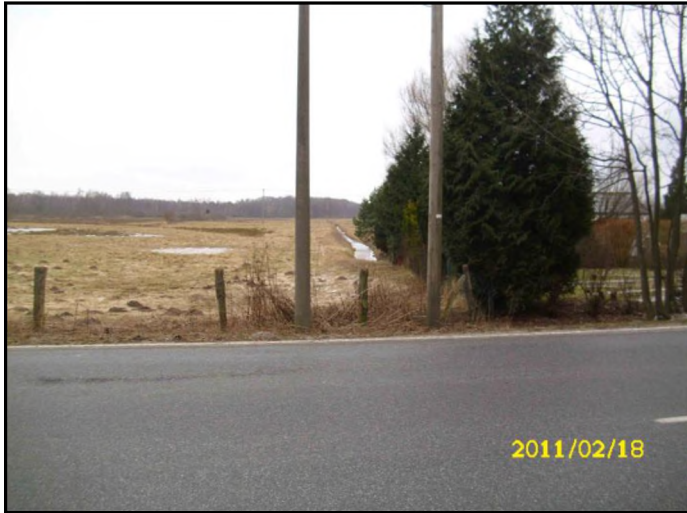
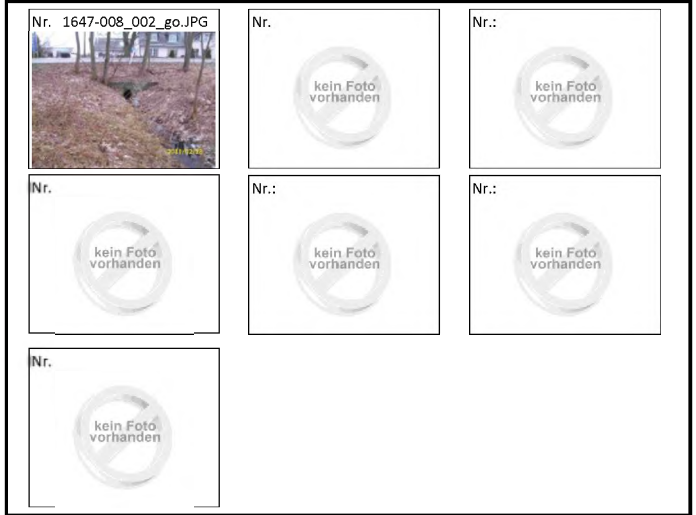
Nr.: 1647-008_001_go.JPG

Störfaktoren: Verrohrt , Böschung ungünstig für wandernde Tiere (zum Gewässer steiler und tiefer als Böschung zur Straße).

Knick im Gewässerverlauf. Gefahr, dass Otter den kürzesten Weg wählen

Bedeutung im Habitatverbund: mittel
Verkehrsdichte: hoch
Brückenindex: 0
Durchlass-Tauglichkeit: ungeeignet

Trennung Wehr Durchlass	<input type="checkbox"/>	keine notwendig	<input type="checkbox"/>
Installation oberhalb Wehr	<input type="checkbox"/>	Markierstruktur Steinsch	<input type="checkbox"/>
Installation unterhalb Wehr	<input type="checkbox"/>	Markierstruktur Ufersubstrat	<input type="checkbox"/>
Entfernung Rechen	<input type="checkbox"/>	Markierstruktur Laufbohle fest	<input type="checkbox"/>
Entfernung sonstige Hindernisse	<input type="checkbox"/>	Markierstruktur Laufbohle schwimmend	<input type="checkbox"/>
Kastendurchlass/Maul eins. Berme	<input checked="" type="checkbox"/>	Markierstruktur Podest	<input type="checkbox"/>
Kastendurchlass/Maul beids. Berme	<input type="checkbox"/>	Verrohrung öffnen	<input checked="" type="checkbox"/>
Markierstruktur einseitig	<input type="checkbox"/>	Leit-/Schutzzäune notwendig	<input type="checkbox"/>
Markierstruktur beidseitig	<input type="checkbox"/>	Leitstrukturen/-senken einrichten	<input checked="" type="checkbox"/>

Geschwindigkeitsbegrenzung	<input type="checkbox"/>	Bermen an Ufer anbinden	<input type="checkbox"/>
Trockenröhre einbringen	<input checked="" type="checkbox"/>	Wiesenzufahrten verlegen	<input type="checkbox"/>
		Komplexmaßnahmen notwendig	<input type="checkbox"/>
