# Einschätzung von Durchlass-Bauwerken und Gefährdung des Fischotters

Aufnahme Nummer: 1647-009

Aufnahme-Datum: 18.02.2011

Gewässername: k.A.  
Lage: Serams Bahn  
Straße: B 196  
Bundesstraße  
Todfunde: 0

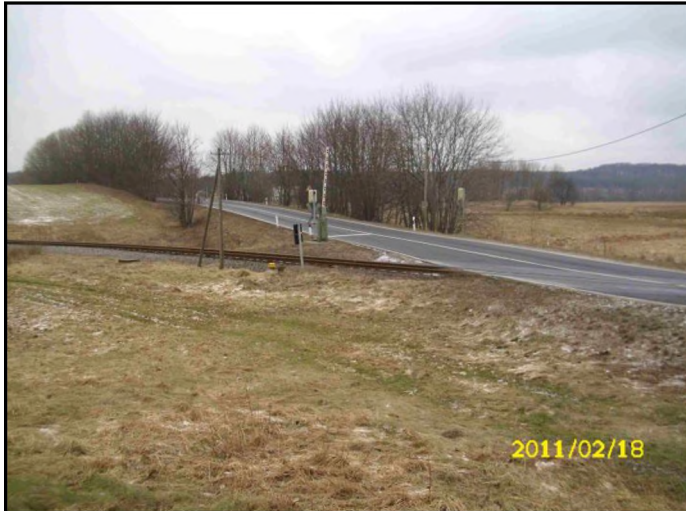
Nr.: 1647-009\_001\_go.JPG

Störfaktoren: Verrohrt , Straßengraben offen mit Gewässer verbunden (in 1 oder mehr Richtungen). Gefahr, dass Otter diese Rinnen hochwandern und dann am Ende auf die Straße laufen.

Böschung ungünstig für wandernde Tiere (zum Gewässer steiler und tiefer als Böschung zur Straße). , Parallelweg, der Otter aus dem Wasser und damit auf die Böschung und dichter an die Straße führt.

Bedeutung im Habitatverbund: mittel  
Verkehrsdichte: hoch  
Brückenindex: 0  
Durchlass-Tauglichkeit: ungeeignet

**Priorität Festlegung: sehr hoch**

Geschwindigkeitsbegrenzung	<input type="checkbox"/>	Bermen an Ufer anbinden	<input type="checkbox"/>
Trockenröhre einbringen	<input checked="" type="checkbox"/>	Wiesenzufahrten verlegen	<input type="checkbox"/>
		Komplexmaßnahmen notwendig	<input type="checkbox"/>
