Einschätzung von Durchlass-Bauwerken und Gefährdung des Fischotters

Aufnahme Nummer: 1647-010 Aufnahme-Datum: 18.02.2011

Gewässername: k.A.
Lage: Granitz Serams
Straße: L 29
Landesstraße
Totfunde: 0

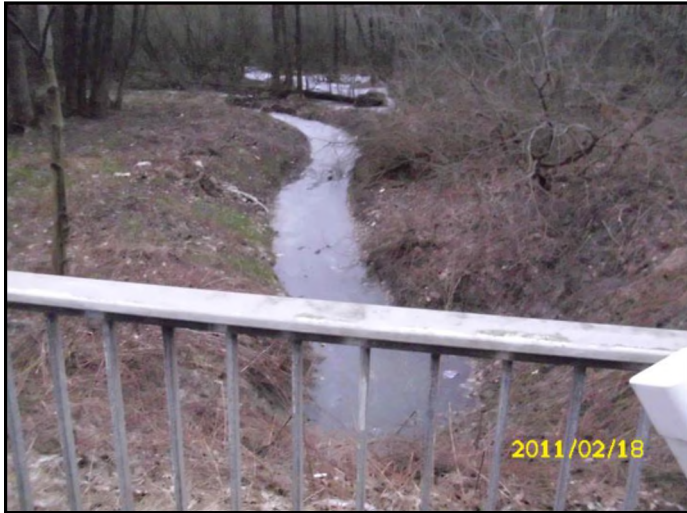
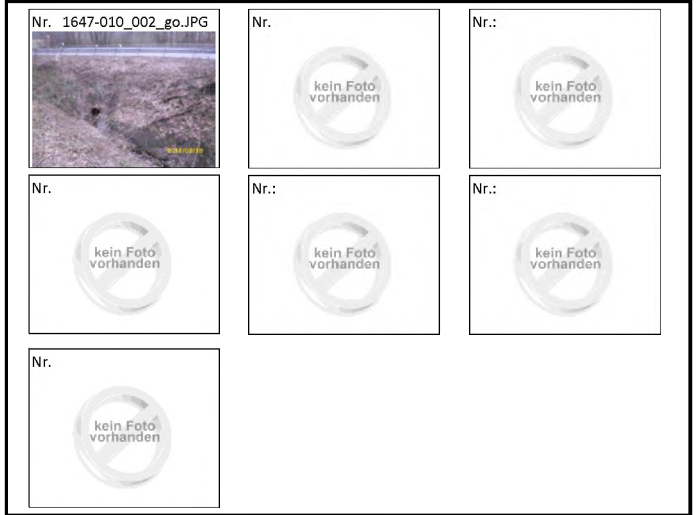
Nr.: 1647-010_001_go.JPG

Störfaktoren: Flutungsgefahr, Böschung ungünstig für wandernde Tiere (zum Gewässer steiler und tiefer als Böschung zur Straße).

Ungünstiges 'Länge zu Durchmesser'-Verhältnis

Bedeutung im Habitatverbund: gering
Verkehrsdichte: mittel
Brückenindex: 0,014
Durchlass-Tauglichkeit: ungeeignet

Geschwindigkeitsbegrenzung	<input type="checkbox"/>	Bermen an Ufer anbinden	<input type="checkbox"/>
Trockenröhre einbringen	<input checked="" type="checkbox"/>	Wiesenzufahrten verlegen	<input type="checkbox"/>
		Komplexmaßnahmen notwendig	<input type="checkbox"/>
