Einschätzung von Durchlass-Bauwerken und Gefährdung des Fischotters

Aufnahme Nummer: 1647-012

Aufnahme-Datum: 18.02.2011

Gewässername: k.A.
Lage: Lanken Granitz
Straße: B 196
Bundesstraße
Todfunde: 0

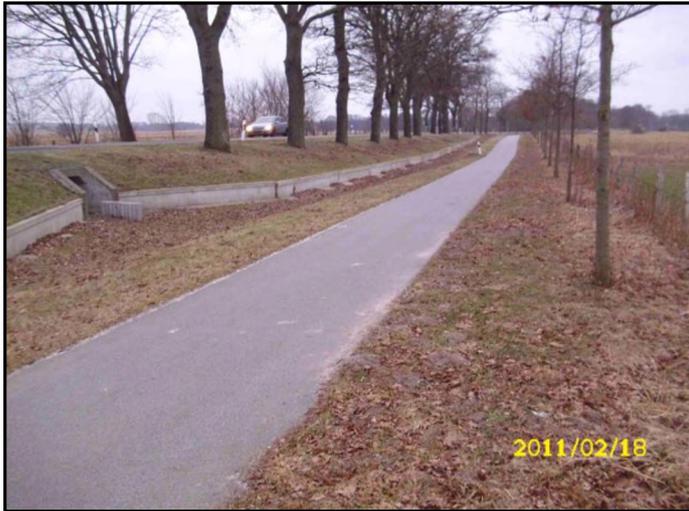
Nr.: 1647-012_001_go.JPG

Störfaktoren: Parallelweg, der Otter aus dem Wasser und damit auf die Böschung und dichter an die Straße führt, Knick im Gewässerverlauf. Gefahr, dass Otter den kürzesten Weg wählen, Bermen fehlerhaft

Verrohrt, Böschung ungünstig für wandernde Tiere (zum Gewässer steiler und tiefer als Böschung zur Straße), Ungünstiges 'Länge zu Durchmesser'-Verhältnis

Durchlässe sind ungünstig weit von d.Gewässerlinie entfernt bei geringem Böschungswiderstand.Richtig wäre gewesen, das GEW zu öffn.u.ein Durchlass m.Bermen zu bauen oder auch den zweiten Trockendurchlass in Gewässerhöhe zu verlegen(Gewässer knickt).
