Einschätzung von Durchlass-Bauwerken und Gefährdung des Fischotters

Aufnahme Nummer: 1647-013

Aufnahme-Datum: 18.02.2011

Gewässername: k.A.
Lage: Lanken Granitz west
Straße: B 196
Bundesstraße
Todfunde: 0

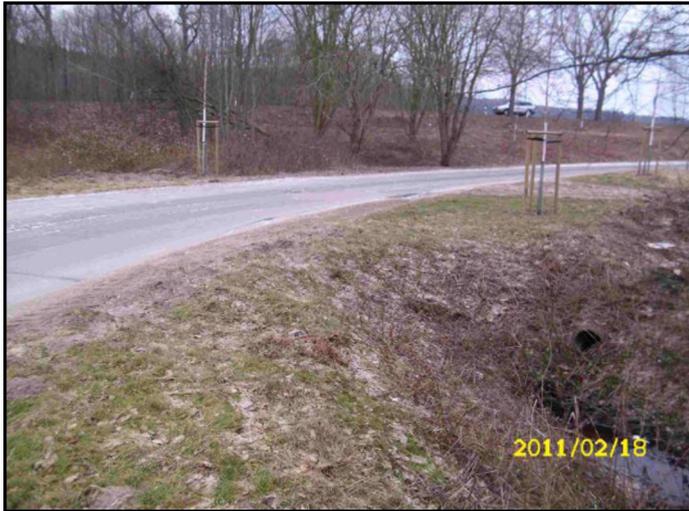
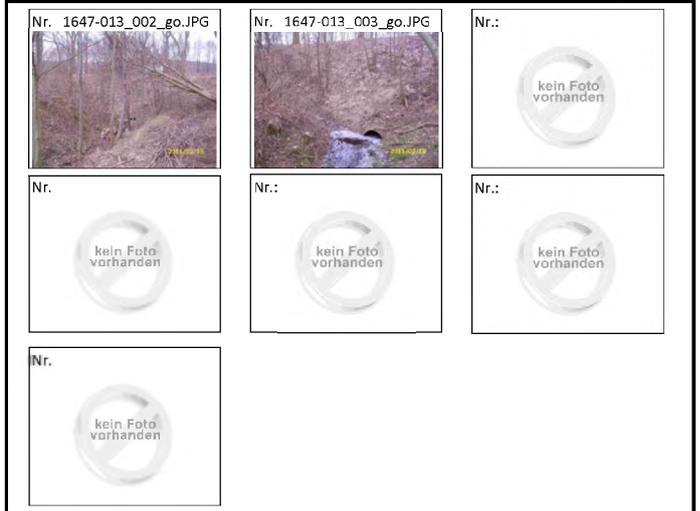
Nr.: 1647-013_001_go.JPG

Störfaktoren: Flutungsgefahr , Straßengraben offen mit Gewässer verbunden (in 1 oder mehr Richtungen). Gefahr, dass Otter diese Rinnen hochwandern und dann am Ende auf die Straße laufen.

Ungünstiges 'Länge zu Durchmesser'-Verhältnis , Parallelweg, der Otter aus dem Wasser und damit auf die Böschung und dichter an die Straße führt.

Bedeutung im Habitatverbund: gering
Verkehrsdichte: hoch
Brückenindex: 0,018
Durchlass-Tauglichkeit: ungeeignet

Geschwindigkeitsbegrenzung	<input type="checkbox"/>	Bermen an Ufer anbinden	<input type="checkbox"/>
Trockenröhre einbringen	<input checked="" type="checkbox"/>	Wiesenzufahrten verlegen	<input type="checkbox"/>
		Komplexmaßnahmen notwendig	<input type="checkbox"/>
