# Einschätzung von Durchlass-Bauwerken und Gefährdung des Fischotters

Aufnahme Nummer: 1648-001

Aufnahme-Datum: 18.02.2011

Gewässername: k.A.  
Lage: westl. Sellin Graben v. Selliner See  
Straße: B 196  
Bundesstraße  
Todfunde: 1

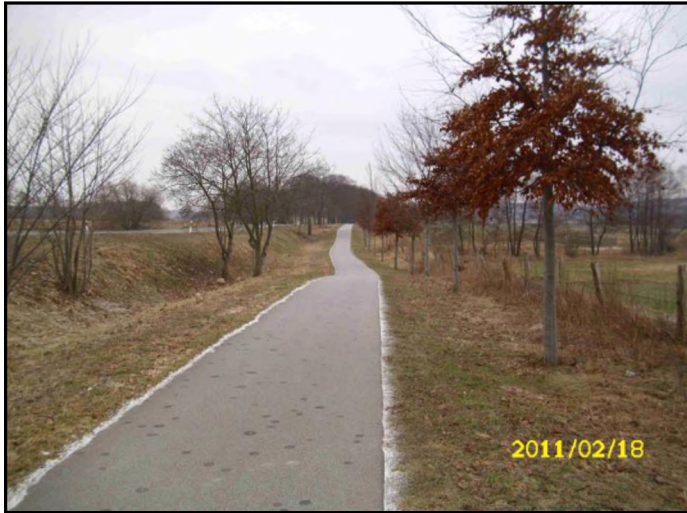
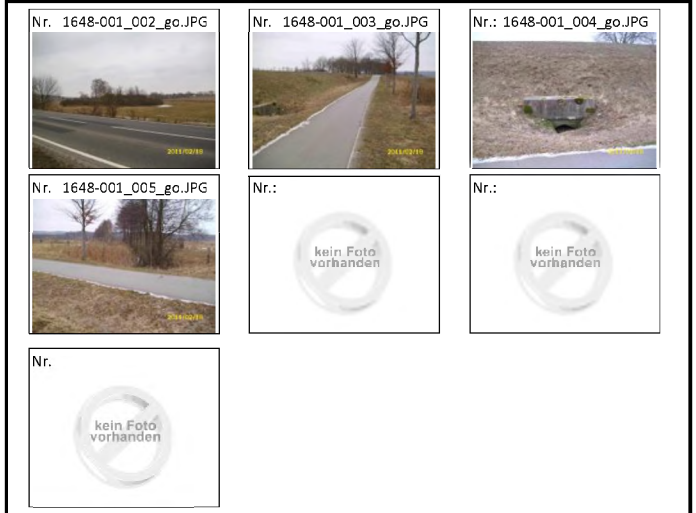
Nr.: 1648-001\_001\_go.JPG

Störfaktoren: Durchlass vollständig geflutet , Verrohrt

sonstige Störfaktoren: Straßengraben offen mit Gewässer verbunden (in 1 oder mehr Richtungen). Gefahr, dass Otter diese Rinnen hochwandern und dann am Ende auf die Straße laufen.

Bedeutung im Habitatverbund: mittel  
Verkehrsdichte: hoch  
Brückenindex: 0  
Durchlass-Tauglichkeit: ungeeignet

Geschwindigkeitsbegrenzung	<input type="checkbox"/>	Bermen an Ufer anbinden	<input type="checkbox"/>
Trockenröhre einbringen	<input checked="" type="checkbox"/>	Wiesenzufahrten verlegen	<input type="checkbox"/>
		Komplexmaßnahmen notwendig	<input type="checkbox"/>

Das Forthbruch m.Wald,Versteck u.Torfstichen könnte ein sehr geeignet.Fähengebiet für d.Population am Selliner See sein.Eine Faunapassage u.d.Wiederöffnen d.Wiesengr.wären sinnvolle Maßnahmen,um andere Ottereingriffe in diesem Raum zu kompensieren.
