Einschätzung von Durchlass-Bauwerken und Gefährdung des Fischotters

Aufnahme Nummer: 1648-002 Aufnahme-Datum: 18.02.2011

Gewässername: k.A.
Lage: Sellin west
Straße: B 196
Bundesstraße
Todfunde: 0

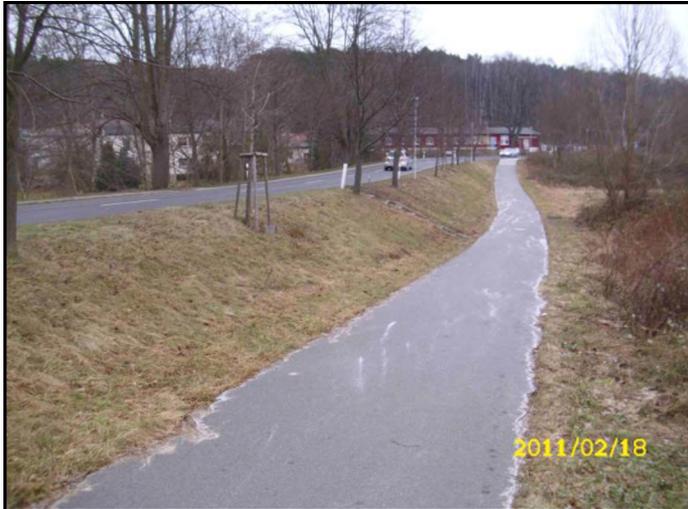
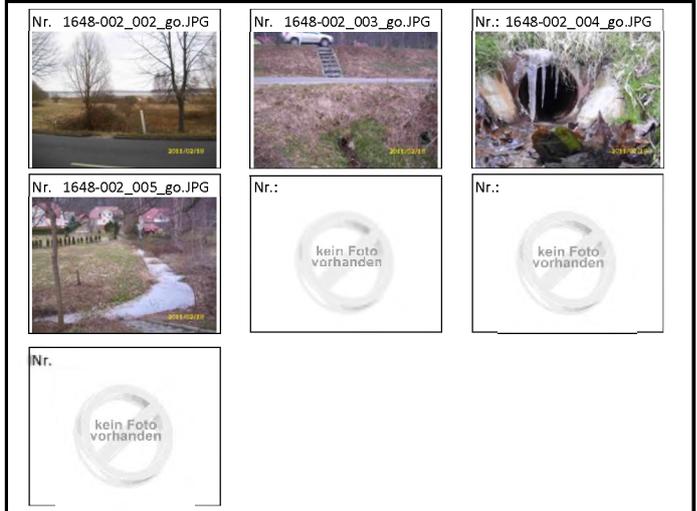
Nr.: 1648-002_001_go.JPG

Störfaktoren: Durchlass vollständig geflutet

Durchlass vollständig geflutet?

Bedeutung im Habitatverbund: mittel
Verkehrsdichte: hoch
Brückenindex: 0
Durchlass-Tauglichkeit: ungeeignet

Priorität Festlegung: sehr hoch

Das Wanderziel (Gärten) scheint artfremd. Die Chance, dass Tiere hochwandern, ist jedoch groß.

Geschwindigkeitsbegrenzung	<input type="checkbox"/>	Bermen an Ufer anbinden	<input type="checkbox"/>
Trockenröhre einbringen	<input checked="" type="checkbox"/>	Wiesenzufahrten verlegen	<input type="checkbox"/>
		Komplexmaßnahmen notwendig	<input type="checkbox"/>
