Einschätzung von Durchlass-Bauwerken und Gefährdung des Fischotters

Aufnahme Nummer: 1648-003

Aufnahme-Datum: 18.02.2011

Gewässername: k.A.
Lage: Sellin
Straße: B 196
Bundesstraße
Todfunde: 0

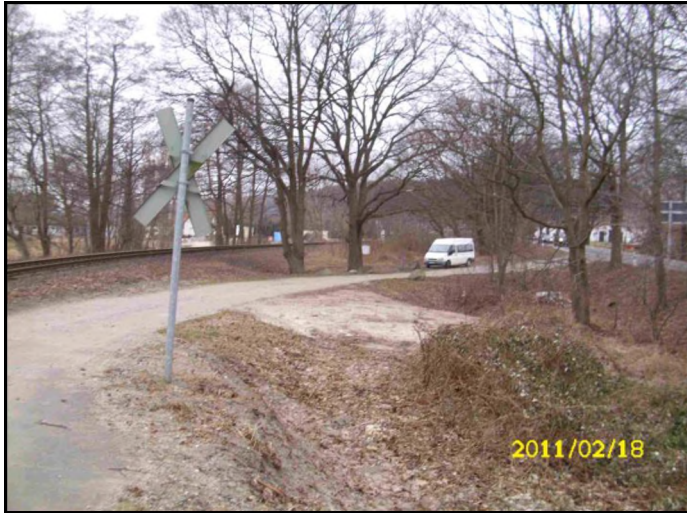
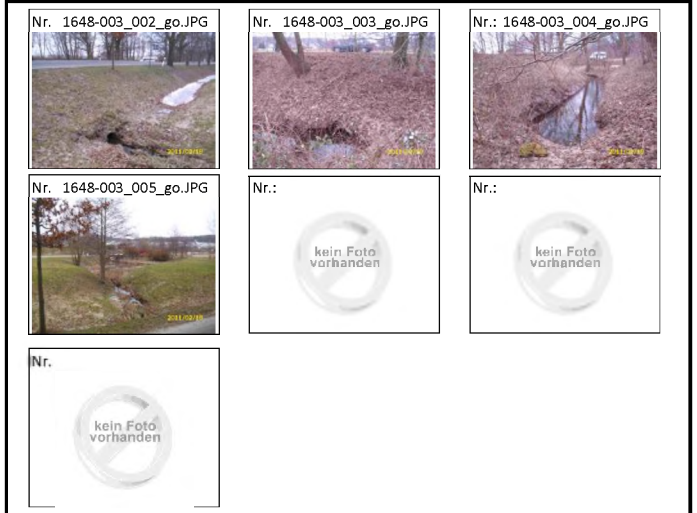
Nr.: 1648-003_001_go.JPG

Störfaktoren: Flutungsgefahr , Ungünstiges 'Länge zu Durchmesser'-Verhältnis

Parallelweg, der Otter aus dem Wasser und damit auf die Böschung und dichter an die Straße führt.

Bedeutung im Habitatverbund: mittel
Verkehrsdichte: hoch
Brückenindex: 0,008
Durchlass-Tauglichkeit: ungeeignet

Geschwindigkeitsbegrenzung	<input type="checkbox"/>	Bermen an Ufer anbinden	<input type="checkbox"/>
Trockenröhre einbringen	<input checked="" type="checkbox"/>	Wiesenzufahrten verlegen	<input type="checkbox"/>
		Komplexmaßnahmen notwendig	<input type="checkbox"/>
