# Einschätzung von Durchlass-Bauwerken und Gefährdung des Fischotters

Aufnahme Nummer: 1648-004 Aufnahme-Datum: 18.02.2011

Gewässername: Mönchgraben  
Lage: Baabe  
Straße: B 196  
Bundesstraße  
Todfunde: 0

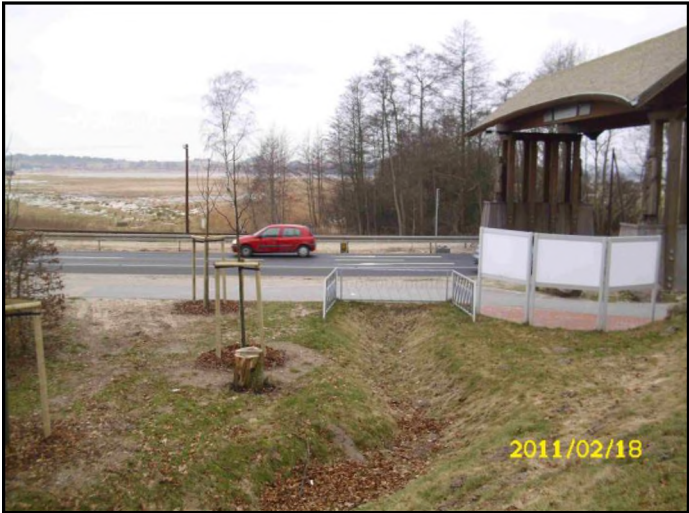
Nr.: 1648-004\_001\_go.JPG

Störfaktoren: Verrohrt, Böschung ungünstig für wandernde Tiere (zum Gewässer steiler und tiefer als Böschung zur Straße).

Bedeutung im Habitatverbund: mittel  
Verkehrsdichte: hoch  
Brückenindex: 0  
Durchlass-Tauglichkeit: ungeeignet

| Kastendurchlass/Maul eins. Berme | <input checked="" type="checkbox"/> | Markierstruktur Podest | <input type="checkbox"/> |
| Trockenröhre einbringen | <input checked="" type="checkbox"/> | Wiesenzufahrten verlegen | <input type="checkbox"/> |
