Einschätzung von Durchlass-Bauwerken und Gefährdung des Fischotters

Aufnahme Nummer: 1648-005 Aufnahme-Datum: 18.02.2011

Gewässername: k.A.
Lage: Middelhagen
Straße: L 292
Landesstraße
Totfunde: 0

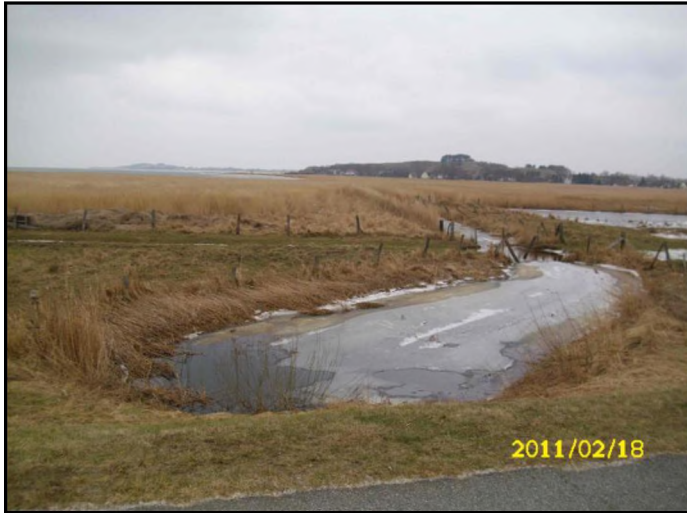
Nr.: 1648-005_001_go.JPG

Störfaktoren: Verrohrt, Böschung ungünstig für wandernde Tiere (zum Gewässer steiler und tiefer als Böschung zur Straße).

Bedeutung im Habitatverbund: sehr hoch
Verkehrsdichte: mittel
Brückenindex: 0
Durchlass-Tauglichkeit: ungeeignet

Geschwindigkeitsbegrenzung	<input type="checkbox"/>	Bermen an Ufer anbinden	<input type="checkbox"/>
Trockenröhre einbringen	<input type="checkbox"/>	Wiesenzufahrten verlegen	<input type="checkbox"/>
		Komplexmaßnahmen notwendig	<input checked="" type="checkbox"/>

Beisp.: "bei Hochwasser verriegelbaren Faunapassage"? Siehe Bilder a. d. Elbtalaue-Bauwerk m. einseit. Berme 91: 2833-013-go! Gewässer a. PW noch offen. Im Winter ist dieser Ort (wenn restlich. Gewässer wochenlang dicht sind) wichtige Nahrungsquelle.
