Einschätzung von Durchlass-Bauwerken und Gefährdung des Fischotters

Aufnahme Nummer: 1648-006

Aufnahme-Datum: 18.02.2011

Gewässername: k.A.
Lage: Göhren Klärwerk-Teiche
Straße: k.A.
sonstige Straße
Todfunde: 1

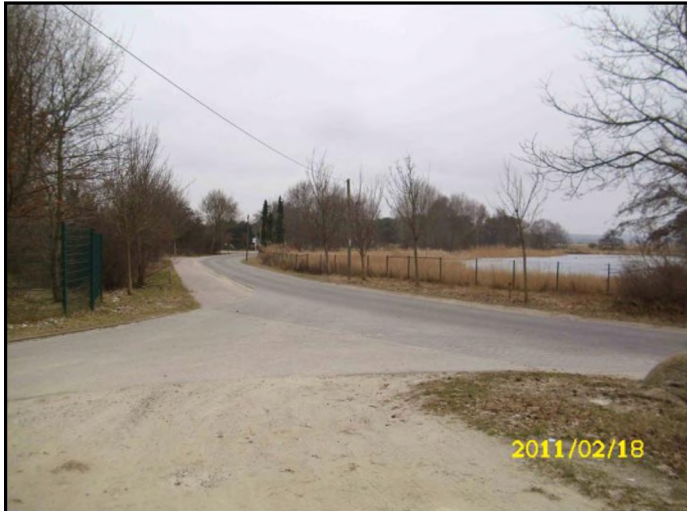
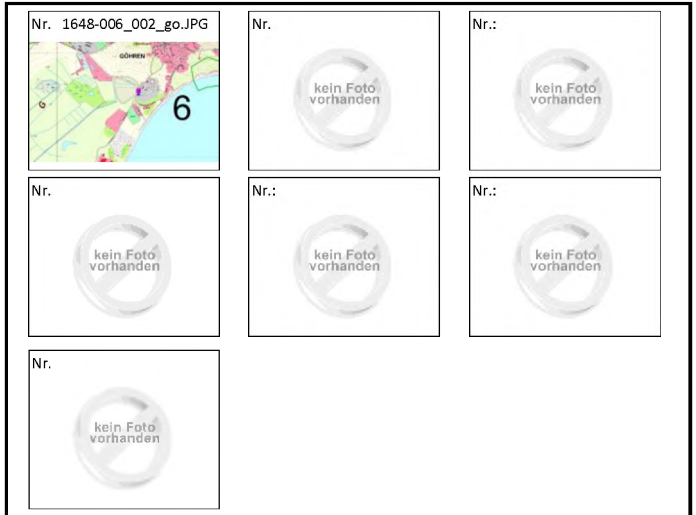
Nr.: 1648-006_001_go.JPG

sonstige Störfaktoren: Zäunungen. Leitgewässer und Durchlass fehlen

Auf der einen Seite ein Mooregebiet mit Gewässer, die zu Teichen führen. Auf der anderen Seite ein Klärwerk und (über Land) das Meer. Teiche und Betriebsgelände sind undurchgängig eingezäunt. Otter, die sich nach Geruch (Meer - Moor - Wasser) orientieren, werden durch die Zäune gehindert und auf die Straße geführt, auch weil eine klare Leitlinie fehlt.

Trennung Wehr Durchlass	<input type="checkbox"/>	keine notwendig	<input checked="" type="checkbox"/>
Installation oberhalb Wehr	<input type="checkbox"/>	Markierstruktur Steinsch	<input type="checkbox"/>
Installation unterhalb Wehr	<input type="checkbox"/>	Markierstruktur Ufersubstrat	<input type="checkbox"/>
Entfernung Rechen	<input type="checkbox"/>	Markierstruktur Laufbohle fest	<input type="checkbox"/>
Entfernung sonstige Hindernisse	<input type="checkbox"/>	Markierstruktur Laufbohle schwimmend	<input type="checkbox"/>
Kastendurchlass/Maul eins. Berme	<input type="checkbox"/>	Markierstruktur Podest	<input type="checkbox"/>
Kastendurchlass/Maul beids. Berme	<input type="checkbox"/>	Verrohrung öffnen	<input type="checkbox"/>
Markierstruktur einseitig	<input type="checkbox"/>	Leit-/Schutzzäune notwendig	<input type="checkbox"/>
Markierstruktur beidseitig	<input type="checkbox"/>	Leitstrukturen/ -senken einrichten	<input type="checkbox"/>

Geschwindigkeitsbegrenzung	<input type="checkbox"/>	Bermen an Ufer anbinden	<input type="checkbox"/>
Trockenröhre einbringen	<input type="checkbox"/>	Wiesenzufahrten verlegen	<input type="checkbox"/>
		Komplexmaßnahmen notwendig	<input checked="" type="checkbox"/>
