Einschätzung von Durchlass-Bauwerken und Gefährdung des Fischotters

Aufnahme Nummer: 1648-007

Aufnahme-Datum: 18.02.2011

Gewässername: k.A.
Lage: Sellin Bahn
Straße: k.A.
Gleisanlage
Todfunde: 0

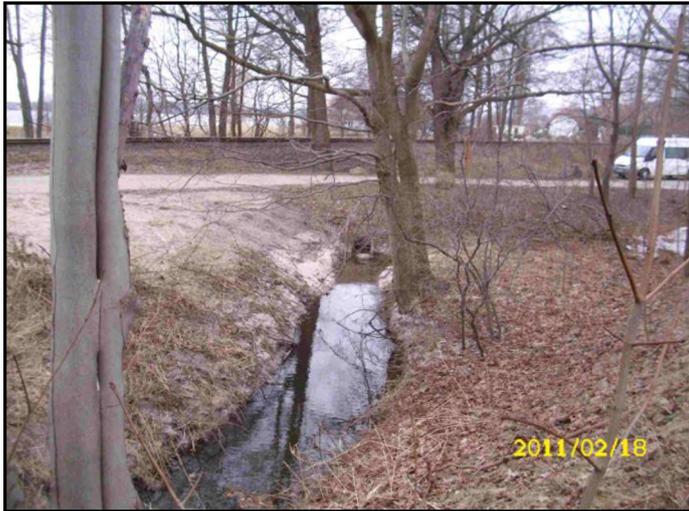
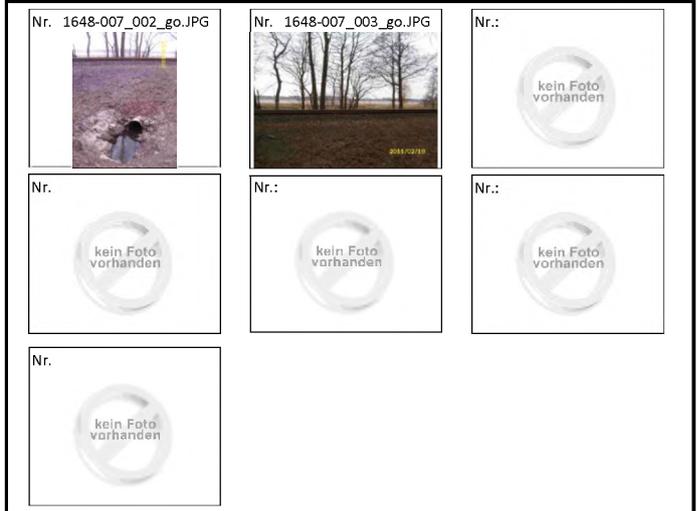
Nr.: 1648-007_001_go.JPG

Störfaktoren: Flutungsgefahr , Ungünstiges 'Länge zu Durchmesser'-Verhältnis

Parallelweg, der Otter aus dem Wasser und damit auf die Böschung und dichter an die Straße führt.

Bedeutung im Habitatverbund: mittel
Verkehrsdichte: gering
Brückenindex: 0,011
Durchlass-Tauglichkeit: ungeeignet

Geschwindigkeitsbegrenzung	<input type="checkbox"/>	Bermen an Ufer anbinden	<input type="checkbox"/>
Trockenröhre einbringen	<input checked="" type="checkbox"/>	Wiesenzufahrten verlegen	<input type="checkbox"/>
		Komplexmaßnahmen notwendig	<input type="checkbox"/>
