Einschätzung von Durchlass-Bauwerken und Gefährdung des Fischotters

Aufnahme Nummer: 1739-001

Aufnahme-Datum: 20.08.2010

Gewässername: k.A.
Lage: Klein Müritz
Straße: L 22
Landesstraße
Totfunde: 0

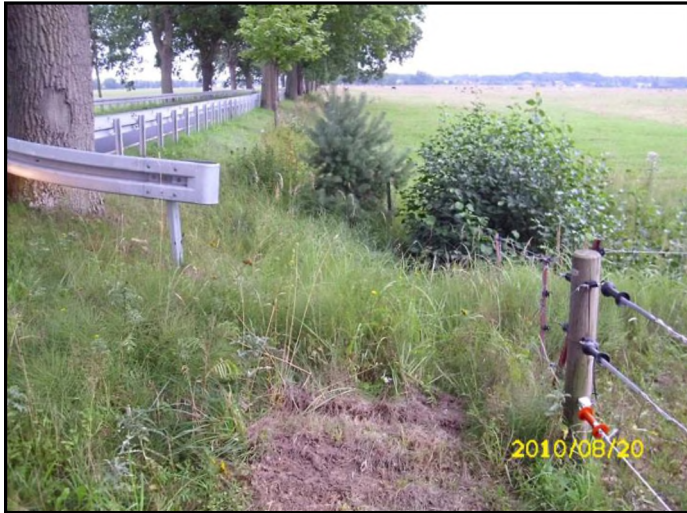
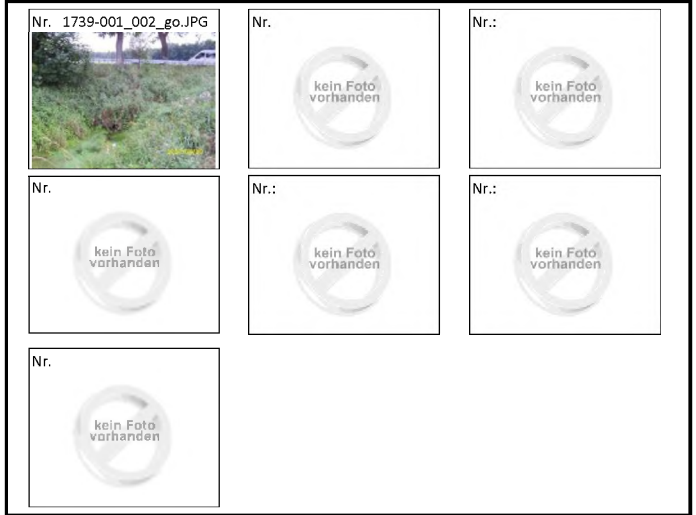
Nr.: 1739-001_001_go.JPG

Störfaktoren: DL vollständig geflutet, Böschung ungünstig für wandernde Tiere (zum Gewässer steiler und tiefer als Böschung zur Straße).

Ungünstiges "Länge zu Durchmesser"-Verhältnis

Durchlass vollständig geflutet?

Bedeutung im Habitatverbund: sehr hoch
Verkehrsdichte: mittel
Brückenindex: 0
Durchlass-Tauglichkeit: ungeeignet

Weidezaun(Strom) hängt tief und behindert wandernde Tiere.

Geschwindigkeitsbegrenzung	<input type="checkbox"/>	Bermen an Ufer anbinden	<input type="checkbox"/>
Trockenröhre einbringen	<input checked="" type="checkbox"/>	Wiesenzufahrten verlegen	<input type="checkbox"/>
		Komplexmaßnahmen notwendig	<input type="checkbox"/>
