Einschätzung von Durchlass-Bauwerken und Gefährdung des Fischotters

Aufnahme Nummer: 1739-002

Aufnahme-Datum: 20.08.2010

Gewässername: Wallbach
Lage: Neu Hirschburg südlich
Straße: k.A.
sonstige Straße
Todfunde: 0

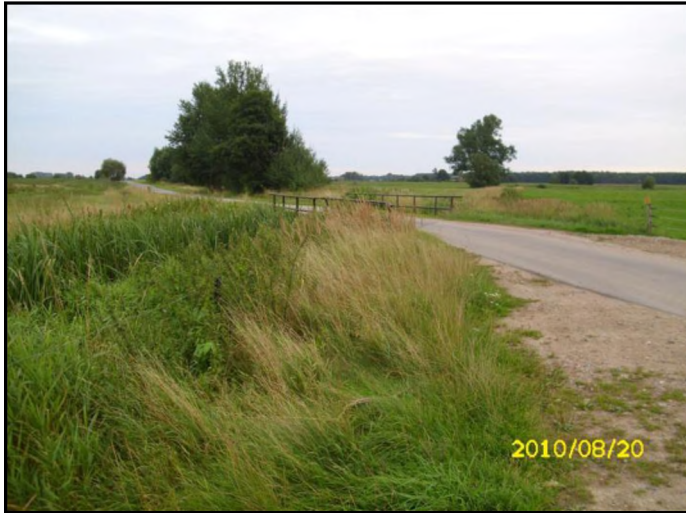
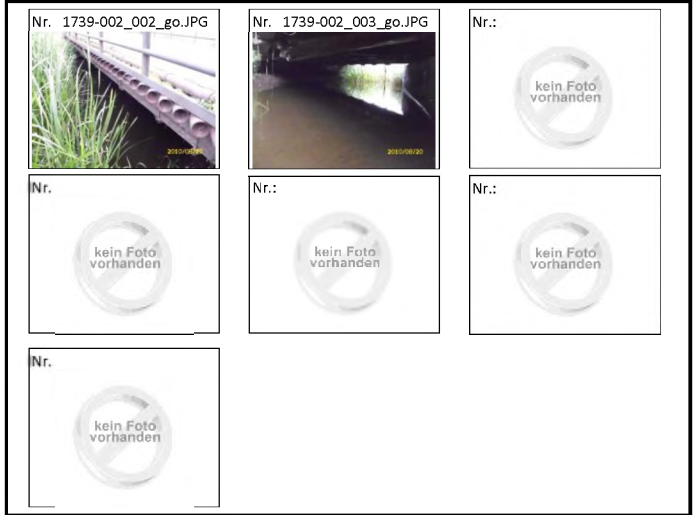
Nr.: 1739-002_001_go.JPG

Störfaktoren: Böschung ungünstig für wandernde Tiere (zum Gewässer steiler und tiefer als Böschung zur Straße), Ungünstiges 'Länge zu Durchmesser'-Verhältnis

Bedeutung im Habitatverbund: sehr hoch
Verkehrsdichte: mittel
Brückenindex: 1,2
Durchlass-Tauglichkeit: bedingt geeignet
