Einschätzung von Durchlass-Bauwerken und Gefährdung des Fischotters

Aufnahme Nummer: 1739-003

Aufnahme-Datum: 20.08.2010

Gewässername: Wallbach
Lage: Neu Hirschburg l22
Straße: L 22
Landesstraße
Todfunde: 0

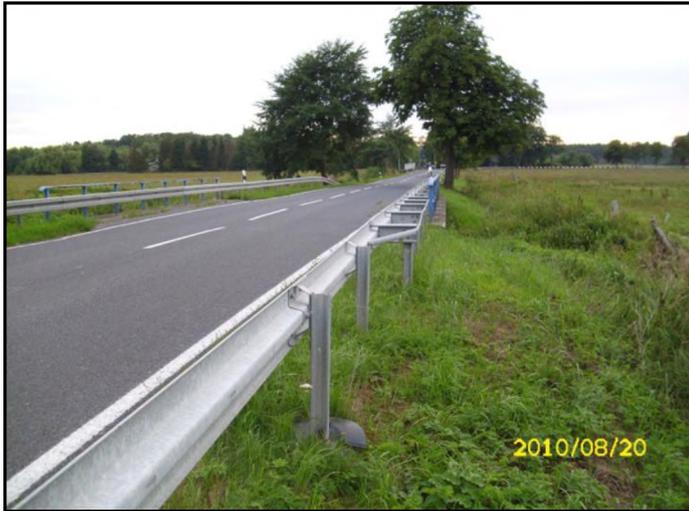
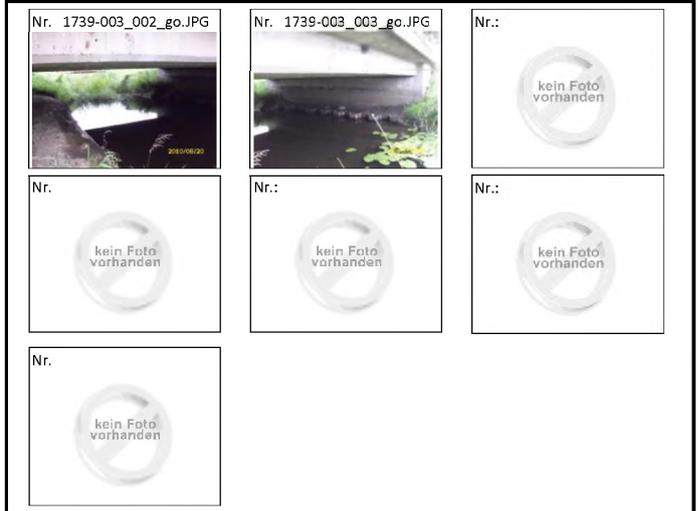
Nr.: 1739-003_001_go.JPG

Störfaktoren: Böschung ungünstig für wandernde Tiere (zum Gewässer steiler und tiefer als Böschung zur Straße). , Ungünstiges 'Länge zu Durchmesser'-Verhältnis

Bermen fehlen
