Einschätzung von Durchlass-Bauwerken und Gefährdung des Fischotters

Aufnahme Nummer: 1739-004

Aufnahme-Datum: 09.09.2010

Gewässername: k.A.
Lage: L22 Klein Müritz
Straße: L 22
Landesstraße
Todfunde: 0

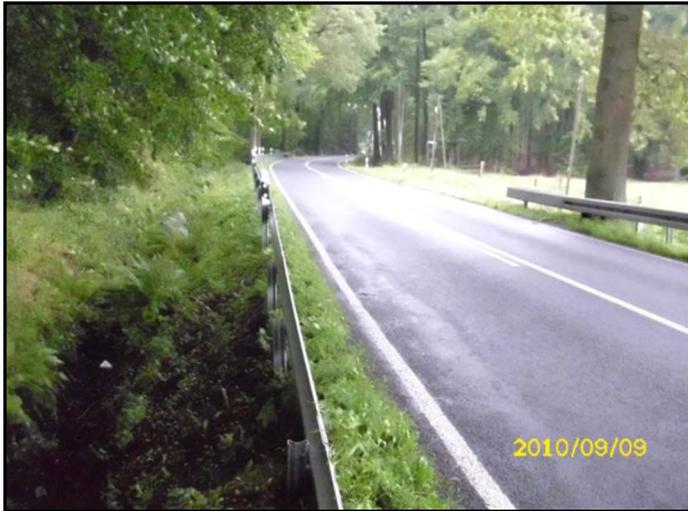
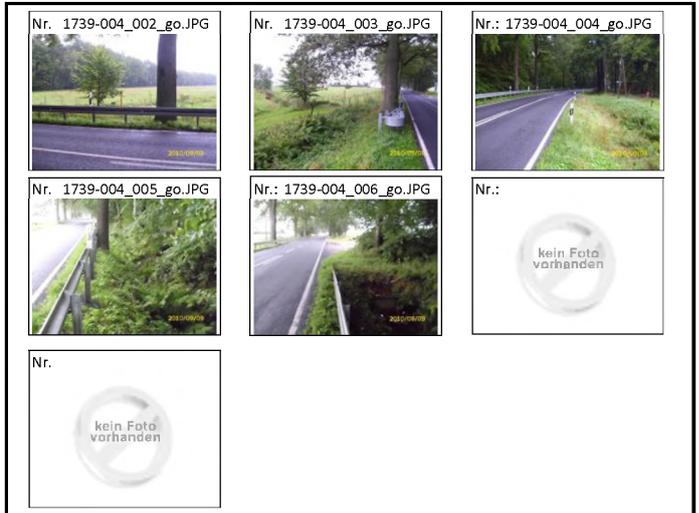
Nr.: 1739-004_001_go.JPG

Störfaktoren: Verrohrt , Straßengraben offen mit Gewässer verbunden (in 1 oder mehr Richtungen). Gefahr, dass Otter diese Rinnen hochwandern und dann am Ende auf die Straße laufen.

Knick im Gewässerverlauf. Gefahr, dass Otter den kürzesten Weg wählen , Zufahrt Wiese/Feld, der Otter aus dem Wasser und damit auf die Böschung und dichter an die Straße führt.

Bedeutung im Habitatverbund: mittel
Verkehrsdichte: mittel
Brückenindex: 0
Durchlass-Tauglichkeit: ungeeignet

WRRL-Gewässer noch verrohrt (Bild).

Geschwindigkeitsbegrenzung	<input type="checkbox"/>	Bermen an Ufer anbinden	<input type="checkbox"/>
Trockenröhre einbringen	<input checked="" type="checkbox"/>	Wiesenzufahrten verlegen	<input checked="" type="checkbox"/>
		Komplexmaßnahmen notwendig	<input type="checkbox"/>
