# Einschätzung von Durchlass-Bauwerken und Gefährdung des Fischotters

Aufnahme Nummer: 1739-005

Aufnahme-Datum: 09.09.2010

Gewässername: k.A.  
Lage: Müritz Strandstraße  
Straße: k.A.  
sonstige Straße  
Totfunde: 0

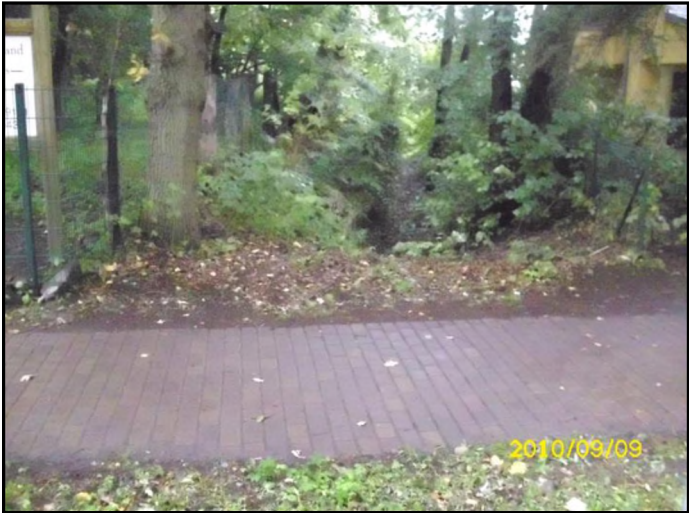
Nr.: 1739-005\_001\_go.JPG

Störfaktoren: Böschung ungünstig für wandernde Tiere (zum Gewässer steiler und tiefer als Böschung zur Straße), Ungünstiges 'Länge zu Durchmesser'-Verhältnis

Bedeutung im Habitatverbund: sehr hoch  
Verkehrsdichte: mittel  
Brückenindex: 0,032  
Durchlass-Tauglichkeit: ungeeignet

| Kastendurchlass/Maul eins. Berme | <input checked="" type="checkbox"/> | Markierstruktur Podest | <input type="checkbox"/> |
