# Einschätzung von Durchlass-Bauwerken und Gefährdung des Fischotters

Aufnahme Nummer: 1739-008

Aufnahme-Datum: 09.09.2010

Gewässername: k.A.  
Lage: Graalm Wald 1  
Straße: L 22  
Landesstraße  
Todfunde: 0

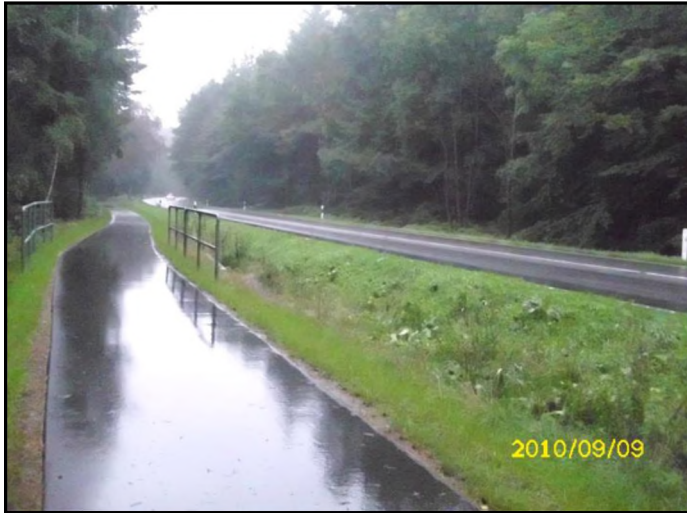
Nr.: 1739-008\_001\_go.JPG

Störfaktoren: Ungünstiges 'Länge zu Durchmesser'-Verhältnis , Parallelweg, der Otter aus dem Wasser und damit auf die Böschung und dichter an die Straße führt.

Straßengraben offen mit Gewässer verbunden (in 1 oder mehr Richtungen). Gefahr, dass Otter diese Rinnen hochwandern und dann am Ende auf die Straße laufen.

Bedeutung im Habitatverbund: gering  
Verkehrsdichte: hoch  
Brückenindex: 0,019  
Durchlass-Tauglichkeit: ungeeignet

Geschwindigkeitsbegrenzung	<input type="checkbox"/>	Bermen an Ufer anbinden	<input type="checkbox"/>
Trockenröhre einbringen	<input checked="" type="checkbox"/>	Wiesenzufahrten verlegen	<input type="checkbox"/>
		Komplexmaßnahmen notwendig	<input type="checkbox"/>
