Einschätzung von Durchlass-Bauwerken und Gefährdung des Fischotters

Aufnahme Nummer: 1739-009

Aufnahme-Datum: 15.10.2010

Gewässername: Wallbach
Lage: östl Gelbensande Wallbach
Straße: B 105
Bundesstraße
Todfunde: 0

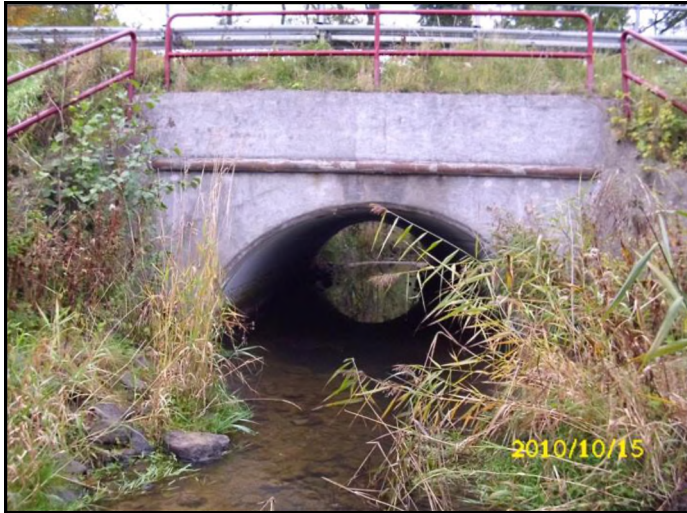
Nr.: 1739-009_001_go.JPG

Störfaktoren: Ungünstiges 'Länge zu Durchmesser'-Verhältnis , Turbulenzen oder Turbulenzengefahr nach Regen usw. , Parallelweg, der Otter aus dem Wasser und damit auf die Böschung und dichter an die Straße führt.

Bermen fehlerhaft , Straßengraben offen mit Gewässer verbunden (in 1 oder mehr Richtungen). Gefahr, dass Otter diese Rinnen hochwandern und dann am Ende auf die Straße laufen.

Die Bermen (Schüttung von großen Bruchsteine auf Geotextil, je ca. 1m breit) wurden durch die enorme Kraft des Wassers über das Bachbett verteilt. Neue Bermen sollten mit Beton gesichert werden und auch für Wild(-schweine) begehbar sein (z.Zt. intens iv als Wechsel von Wildschweinen genutzt). Ca. 175m in Richtung Gelbensande endet ein Gewässer blind. Auch dort ist mit (Otter)Wechseln zu rechnen. Und hier liegen 2 überfahrene Dachse (einer frisch überfahren, der zweite ist etwas älter). Auch hier ist ein Trockendurchlass zu planen.
