Einschätzung von Durchlass-Bauwerken und Gefährdung des Fischotters

Aufnahme Nummer: 1739-010

Aufnahme-Datum: 15.10.2010

Gewässername: Wallbach
Lage: östl Gelbensande Wallbach bahn
Straße: k.A.
Gleisanlage
Todfunde: 1

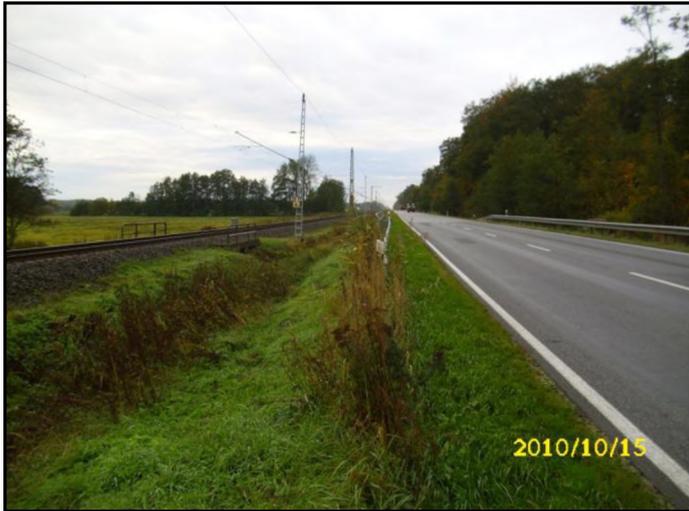
Nr.: 1739-010_001_go.JPG

Störfaktoren: Ungünstiges 'Länge zu Durchmesser'-Verhältnis , Turbulenzen oder Turbulenzengefahr nach Regen usw. , Parallelweg, der Otter aus dem Wasser und damit auf die Böschung und dichter an die Straße führt.

Bermen fehlerhaft , Straßengraben offen mit Gewässer verbunden (in 1 oder mehr Richtungen). Gefahr, dass Otter diese Rinnen hochwandern und dann am Ende auf die Straße laufen.

Bedeutung im Habitatverbund: sehr hoch
Verkehrsdichte: gering
Brückenindex: 0,985
Durchlass-Tauglichkeit: ungeeignet
