# Einschätzung von Durchlass-Bauwerken und Gefährdung des Fischotters

Aufnahme Nummer: 1739-011

Aufnahme-Datum: 15.10.2010

Gewässername: k.A.  
Lage: östl Gelbensande Wallbach graben waldrand  
Straße: B 105  
Bundesstraße  
Todfunde: 0

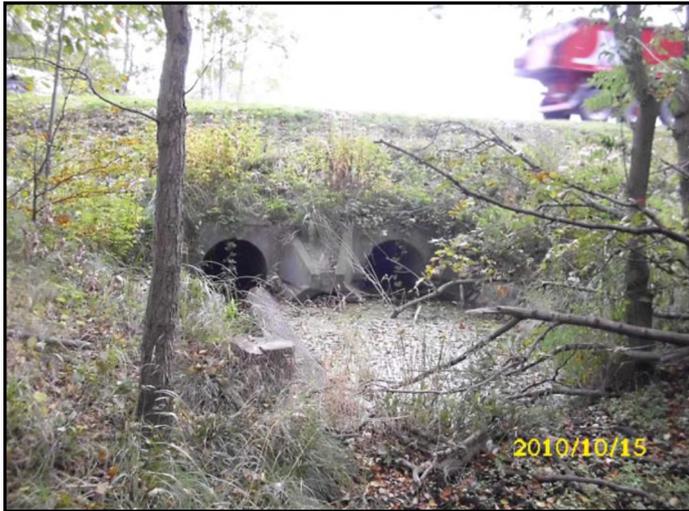
Nr.: 1739-011\_001\_go.JPG

Störfaktoren: Flutungsgefahr , Straßengraben offen mit Gewässer verbunden (in 1 oder mehr Richtungen). Gefahr, dass Otter diese Rinnen hochwandern und dann am Ende auf die Straße laufen.

Ungünstiges 'Länge zu Durchmesser'-Verhältnis , Parallelweg, der Otter aus dem Wasser und damit auf die Böschung und dichter an die Straße führt.

Bedeutung im Habitatverbund: gering  
Verkehrsdichte: hoch  
Brückenindex: 0,056  
Durchlass-Tauglichkeit: ungeeignet

Geschwindigkeitsbegrenzung	<input type="checkbox"/>	Bermen an Ufer anbinden	<input checked="" type="checkbox"/>
Trockenröhre einbringen	<input type="checkbox"/>	Wiesenzufahrten verlegen	<input type="checkbox"/>
		Komplexmaßnahmen notwendig	<input type="checkbox"/>
