Einschätzung von Durchlass-Bauwerken und Gefährdung des Fischotters

Aufnahme Nummer: 1739-013

Aufnahme-Datum: 15.10.2010

Gewässername: k.A.
Lage: weit östl Gelbensande Wallbach graben Bahn
Straße: k.A.
Gleisanlage
Todfunde: 0

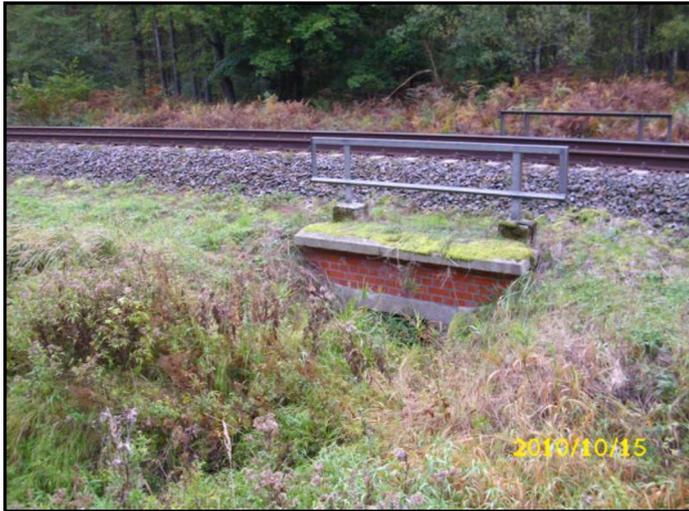
Nr.: 1739-013_001_go.JPG

Störfaktoren: Flutungsgefahr , Straßengraben offen mit Gewässer verbunden (in 1 oder mehr Richtungen). Gefahr, dass Otter diese Rinnen hochwandern und dann am Ende auf die Straße laufen.

Ungünstiges 'Länge zu Durchmesser'-Verhältnis , Parallelweg, der Otter aus dem Wasser und damit auf die Böschung und dichter an die Straße führt.

Bedeutung im Habitatverbund: gering
Verkehrsdichte: gering
Brückenindex: 0,064
Durchlass-Tauglichkeit: ungeeignet

Geschwindigkeitsbegrenzung	<input type="checkbox"/>	Bermen an Ufer anbinden	<input type="checkbox"/>
Trockenröhre einbringen	<input checked="" type="checkbox"/>	Wiesenzufahrten verlegen	<input type="checkbox"/>
		Komplexmaßnahmen notwendig	<input type="checkbox"/>
