Einschätzung von Durchlass-Bauwerken und Gefährdung des Fischotters

Aufnahme Nummer: 1739-014

Aufnahme-Datum: 09.09.2010

Gewässername: k.A.
Lage: Dierhagen K1 von Strand ri. Körkwitz
Straße: K 1
Kreisstraße
Todfunde: 0

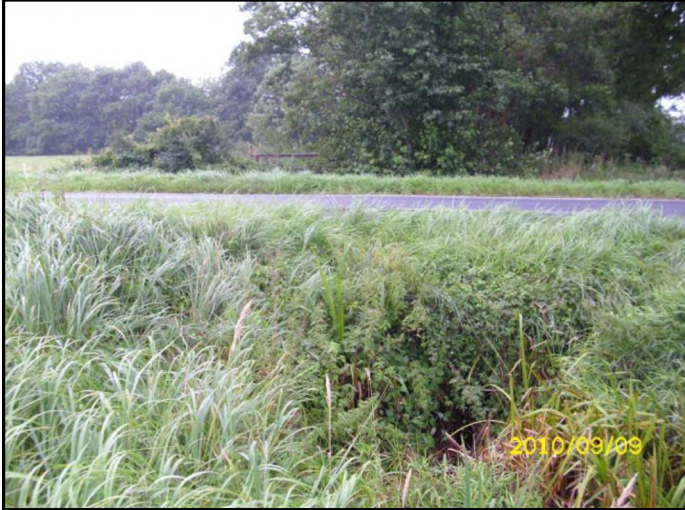
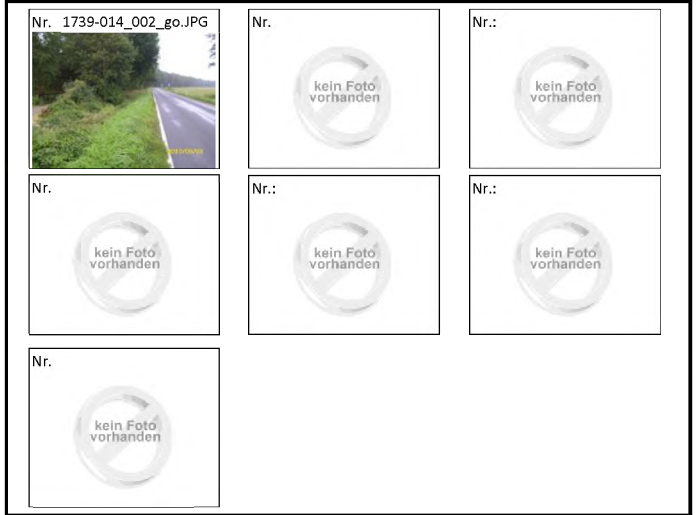
Nr.: 1739-014_001_go.JPG

Störfaktoren: Flutungsgefahr , Böschung ungünstig für wandernde Tiere (zum Gewässer steiler und tiefer als Böschung zur Straße).

sonstige Störfaktoren: Straßengraben offen mit Gewässer verbunden (in 1 oder mehr Richtungen). Gefahr, dass Otter diese Rinnen hochwandern und dann am Ende auf die Straße laufen.

Bedeutung im Habitatverbund: sehr hoch
Verkehrsdichte: mittel
Brückenindex: 0,099
Durchlass-Tauglichkeit: ungeeignet

Geschwindigkeitsbegrenzung	<input type="checkbox"/>	Bermen an Ufer anbinden	<input type="checkbox"/>
Trockenröhre einbringen	<input checked="" type="checkbox"/>	Wiesenzufahrten verlegen	<input type="checkbox"/>
		Komplexmaßnahmen notwendig	<input type="checkbox"/>
