Einschätzung von Durchlass-Bauwerken und Gefährdung des Fischotters

Aufnahme Nummer: 1740-001

Aufnahme-Datum: 25.06.2010

Gewässername: k.A.
Lage: Waldkrug Freudenberg
Straße: L 181
Landesstraße
Totfunde: 1

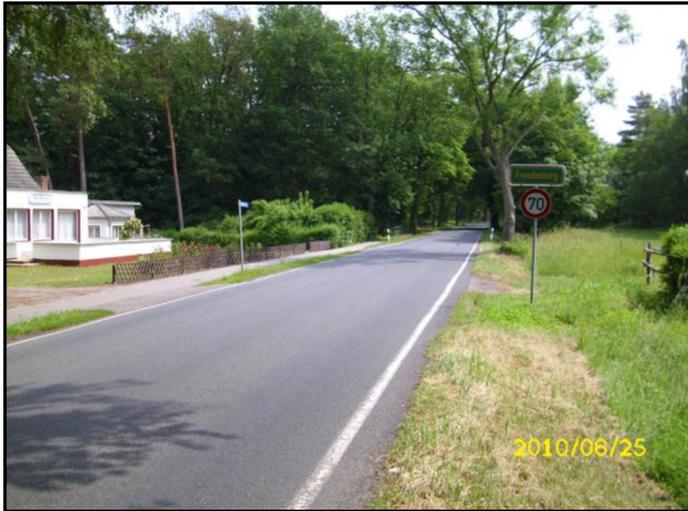
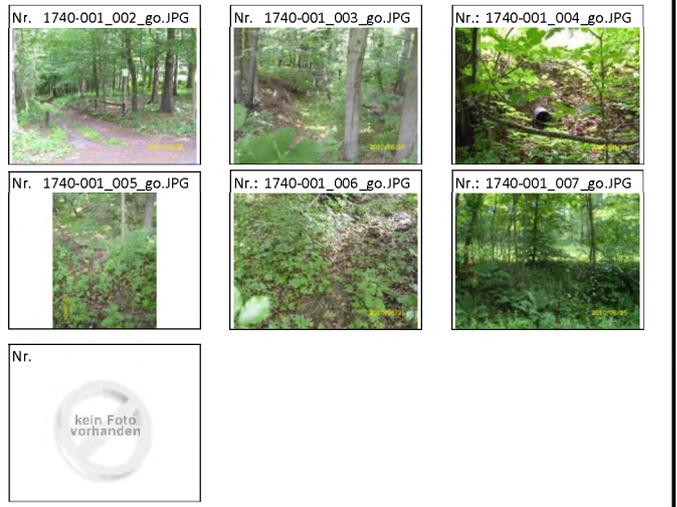
Nr.: 1740-001_001_go.JPG

Störfaktoren: Ungünstiges 'Länge zu Durchmesser'-Verhältnis

Straßengraben offen mit Gewässer verbunden (in 1 oder mehr Richtungen). Gefahr, dass Otter diese Rinnen hochwandern und dann am Ende auf die Straße laufen.

Bedeutung im Habitatverbund: sehr hoch
Verkehrsdichte: hoch
Brückenindex: 0
Durchlass-Tauglichkeit: ungeeignet

Trennung Wehr Durchlass	<input type="checkbox"/>	keine notwendig	<input type="checkbox"/>
Installation oberhalb Wehr	<input type="checkbox"/>	Markierstruktur Steinsch	<input type="checkbox"/>
Installation unterhalb Wehr	<input type="checkbox"/>	Markierstruktur Ufersubstrat	<input type="checkbox"/>
Entfernung Rechen	<input type="checkbox"/>	Markierstruktur Laufbohle fest	<input type="checkbox"/>
Entfernung sonstige Hindernisse	<input type="checkbox"/>	Markierstruktur Laufbohle schwimmend	<input type="checkbox"/>
Kastendurchlass/Maul eins. Berme	<input type="checkbox"/>	Markierstruktur Podest	<input type="checkbox"/>
Kastendurchlass/Maul beids. Berme	<input type="checkbox"/>	Verrohrung öffnen	<input type="checkbox"/>
Markierstruktur einseitig	<input type="checkbox"/>	Leit-/Schutzzäune notwendig	<input type="checkbox"/>
Markierstruktur beidseitig	<input type="checkbox"/>	Leitstrukturen/ -senken einrichten	<input checked="" type="checkbox"/>

Geschwindigkeitsbegrenzung	<input type="checkbox"/>	Bermen an Ufer anbinden	<input type="checkbox"/>
Trockenröhre einbringen	<input checked="" type="checkbox"/>	Wiesenzufahrten verlegen	<input type="checkbox"/>
		Komplexmaßnahmen notwendig	<input type="checkbox"/>
