Einschätzung von Durchlass-Bauwerken und Gefährdung des Fischotters

Aufnahme Nummer: 1740-002

Aufnahme-Datum: 22.07.2010

Gewässername: Recknitz
Lage: Recknitz bei Ribnitz Damg
Straße: B 105
Bundesstraße
Todfunde: 0

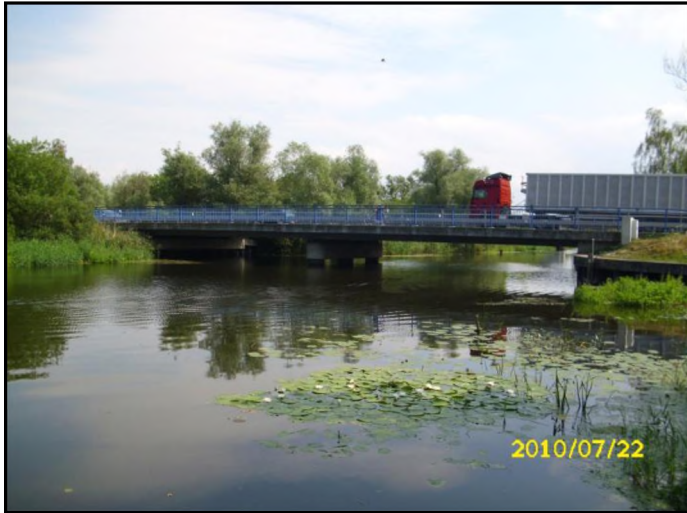
Nr.: 1740-002_001_go.JPG

Störfaktoren: Verrohrt , Ungünstiges 'Länge zu Durchmesser'-Verhältnis ,Berme fehlt

Bedeutung im Habitatverbund: sehr hoch
Verkehrsdichte: hoch
Brückenindex: 3,231
Durchlass-Tauglichkeit: bedingt geeignet
