# Einschätzung von Durchlass-Bauwerken und Gefährdung des Fischotters

Aufnahme Nummer: 1740-003

Aufnahme-Datum: 22.07.2010

Gewässername: Recknitz  
Lage: Recknitz bei Ribnitz Damg Bahn  
Straße: k.A.  
Gleisanlage  
Todfunde: 0

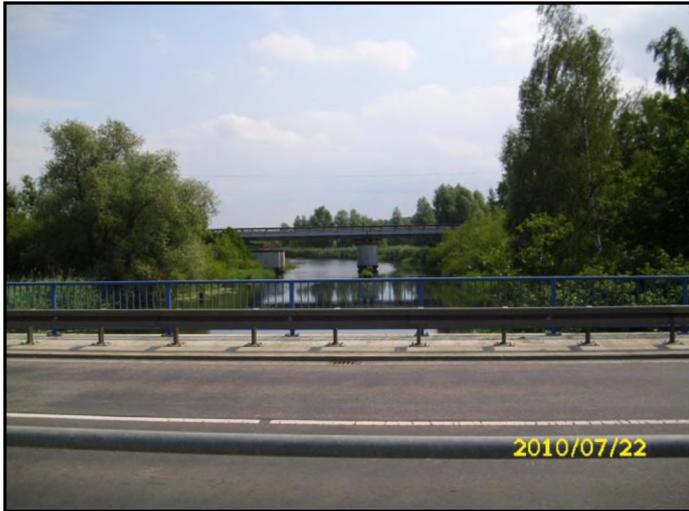
Nr.: 1740-003\_001\_go.JPG

Störfaktoren: Ungünstiges 'Länge zu Durchmesser'-Verhältnis , Berme fehlt

Bedeutung im Habitatverbund: sehr hoch  
Verkehrsdichte: gering  
Brückenindex: 5,625  
Durchlass-Tauglichkeit: bedingt geeignet
