Einschätzung von Durchlass-Bauwerken und Gefährdung des Fischotters

Aufnahme Nummer: 1740-004

Aufnahme-Datum: 22.07.2010

Gewässername: k.A.
Lage: Kreuzungsbereich Bahn-B105-L181 RibnitzDamgarten
Straße: B 105
Bundesstraße
Totfunde: 0

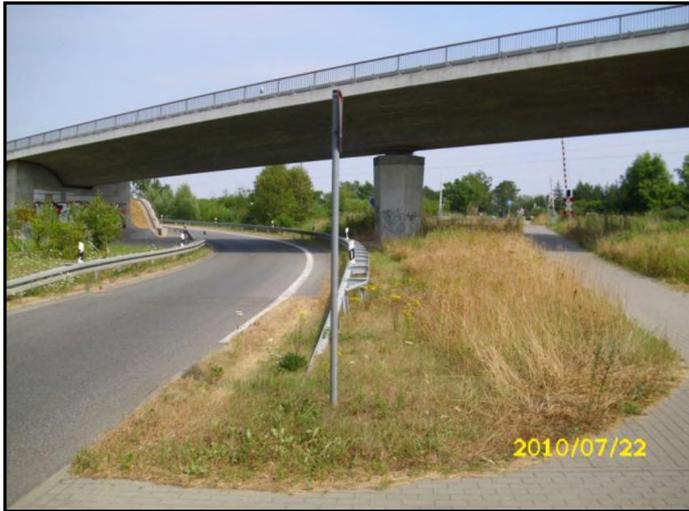
Nr.: 1740-004_001_go.JPG

sonstige Störfaktoren: Durchlass klein oder geflutet und sehr lang oder fehlt

Bedeutung im Habitatverbund: mittel
Verkehrsdichte: hoch
Brückenindex: 0
Durchlass-Tauglichkeit: ungeeignet

In dem Bereich zwischen B105 und Bahndamm konnte kein Durchlass gefunden werden (ggf. Nachsuche in vegetationsfreier Periode). Wenn ein Durchlass da ist, ist er mit Sicherheit sehr lang und mit kleinem Durchmesser. Bei Neubau der Straße ist dieser Bereich für Fauna (Otter bis Reh) durchgängiger, also mit mehreren Durchlässen, zu gestalten. Verbundwert "3 bis 4".

Geschwindigkeitsbegrenzung	<input type="checkbox"/>	Bermen an Ufer anbinden	<input type="checkbox"/>
Trockenröhre einbringen	<input checked="" type="checkbox"/>	Wiesenzufahrten verlegen	<input type="checkbox"/>
		Komplexmaßnahmen notwendig	<input type="checkbox"/>
